# 2022年台風15号により9月24日に発生した 静岡市の洪水に関する報告

## Report on the flooding in Shizuoka City caused by Typhoon 15 on September 24, 2022.

著者は、2022年9月24-27日に洪水の被災地で現地調査を行い、計85地点で、浸水深と洪水堆積物の観察を行ったので、ここに報告する。なお、著者は、2022年11月3日に静岡放送株式会社の取材に同行し、清水区鳥坂の1地点で浸水深のデータを得たので、地点86として報告する。

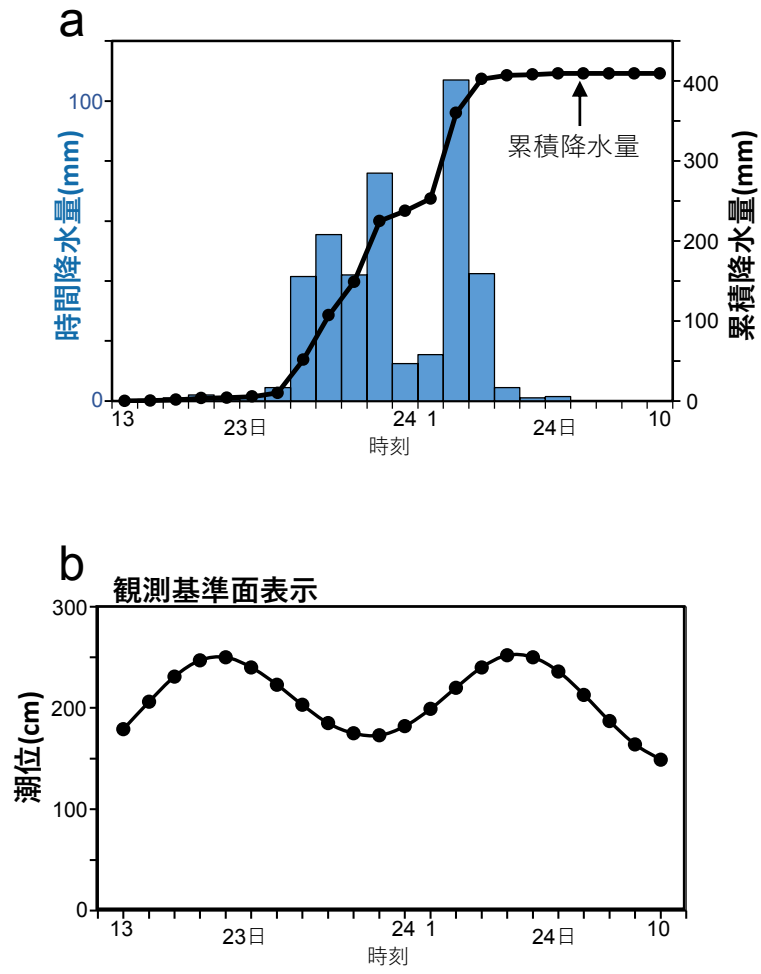
図2 2022年9月23・24日の降水量と潮位. (a) 降水量 (気象庁, 2022a). (b) 潮位 (気象庁, 2022b).

2022年の台風15号により、静岡市周辺は9月23日夜遅くから24日明け方にかけて猛烈な雨が降り、12時間降水量の日最大値では静岡市では24日5時50分までに404.5ミリ(統計開始1976年)を記録し、観測史上1位を更新した(静岡地方気象台, 2022)(図2a)。一方、23日23時から24日4時にかけては満ち潮にあたっており(図2b)、巴川の流下能力は低下した。この状況で、巴川とその支流の一部で越水が起き、床上・床下浸水が発生した。

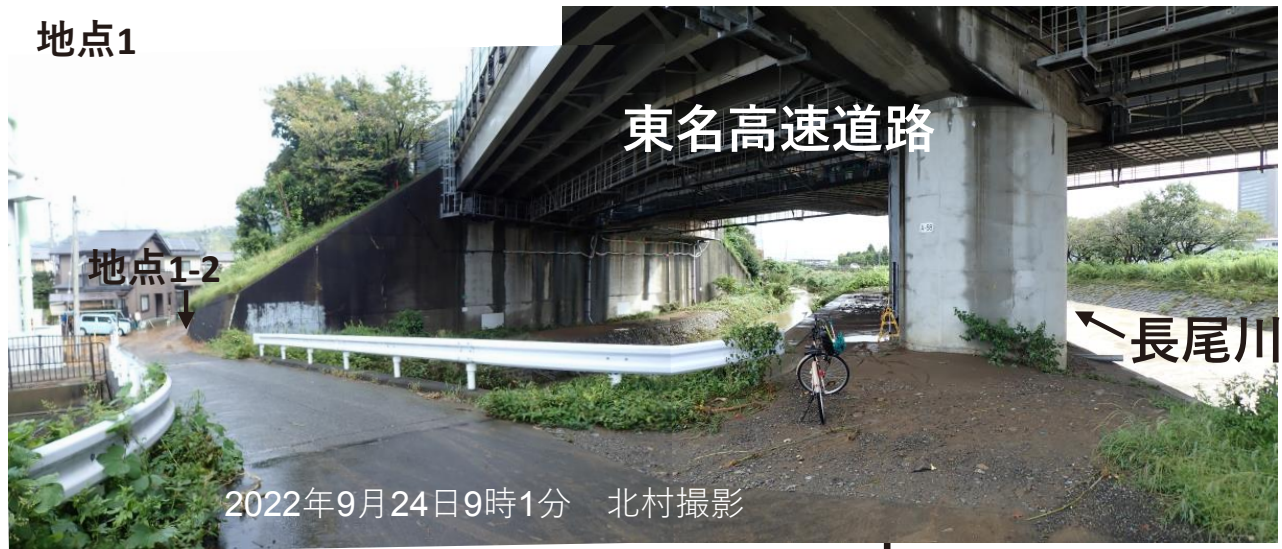
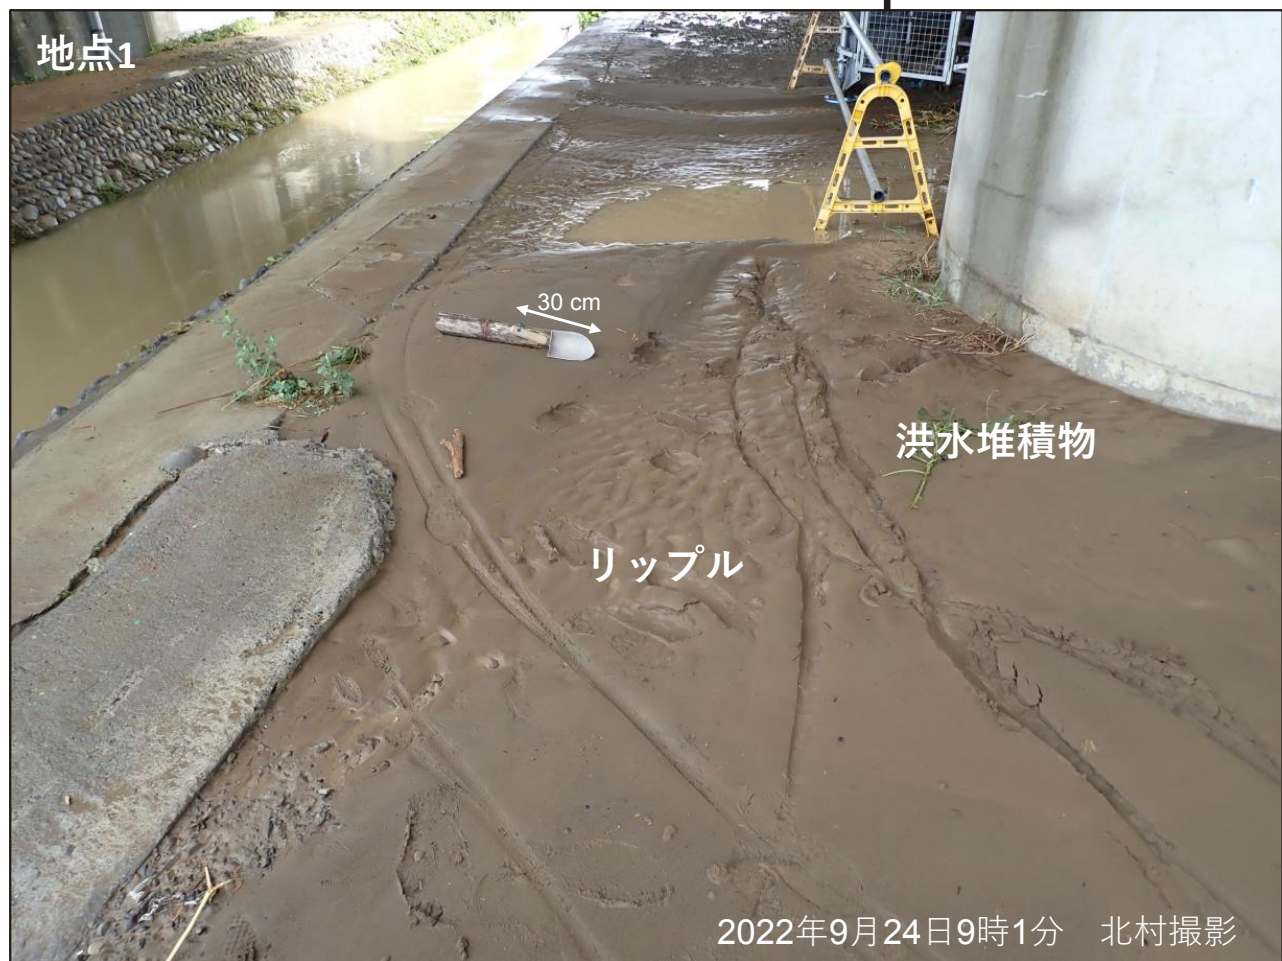
図14 地点1の状況.

洪水堆積物は現場で観察するとともに、地点1, 2と77において計5試料を採取した。地点1は、長尾川が越水した地点で、著者が調査した地点で最も上流の越水した場所であり、厚さ6cmの洪水堆積物の下部の層厚3cmと上部の層厚3cmからそれぞれ試料を採取した。地点2は、地点1から70mの位置にある後背低地で、その道路上で試料を採取した。地点1-2は地点1から40mの位置にあり、地点1と2の間の堤防から後背低地に下る道路上で試料を採取した。地点77は清水区銀座の水神社の境内である。以下の方法で粒度分析を行った。

粒度分析の結果、地点1の厚さ6cmの洪水堆積物は細粒砂からなり、級化構造を有する。地点1の洪水堆積物の上部に比べて、地点1-2の堆積物は粗粒である(図13, 表2)。これは、地点1-2が斜面になっており、洪水の流速が、地点1の洪水堆積物の上部の堆積時の流速より速かったためであろう。地点77の洪水堆積物は泥質極細粒砂で含泥率は39%である。

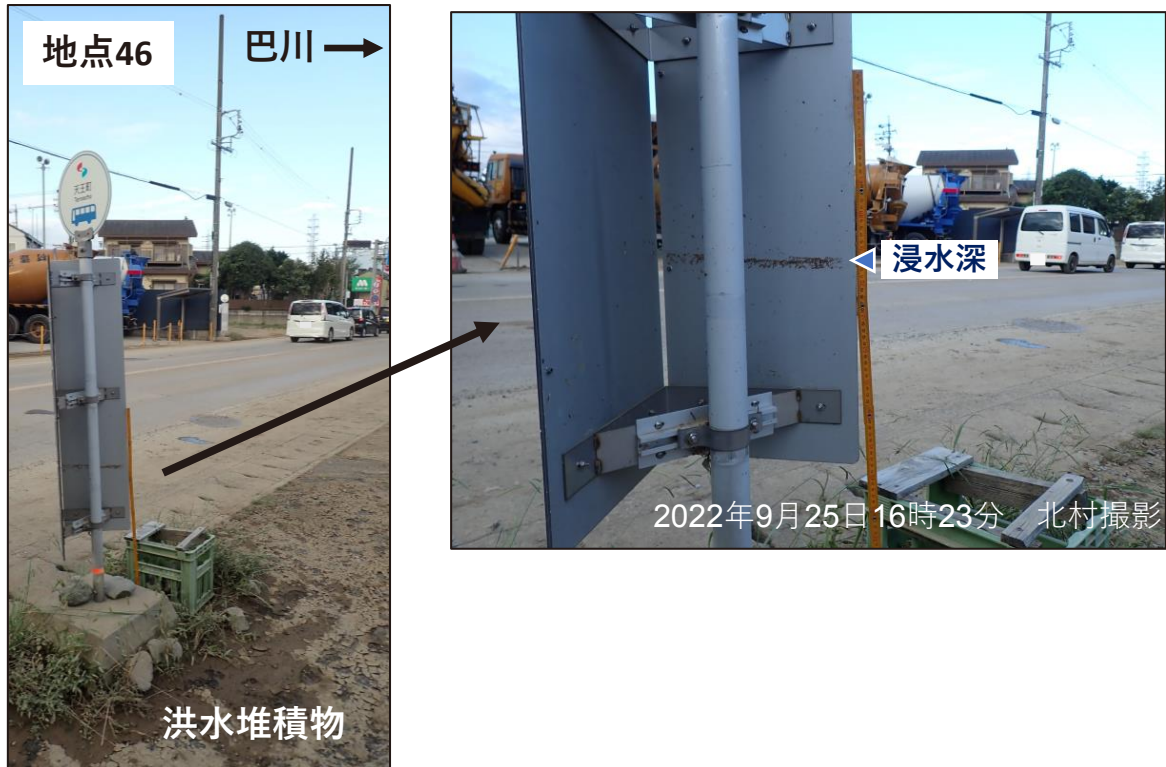
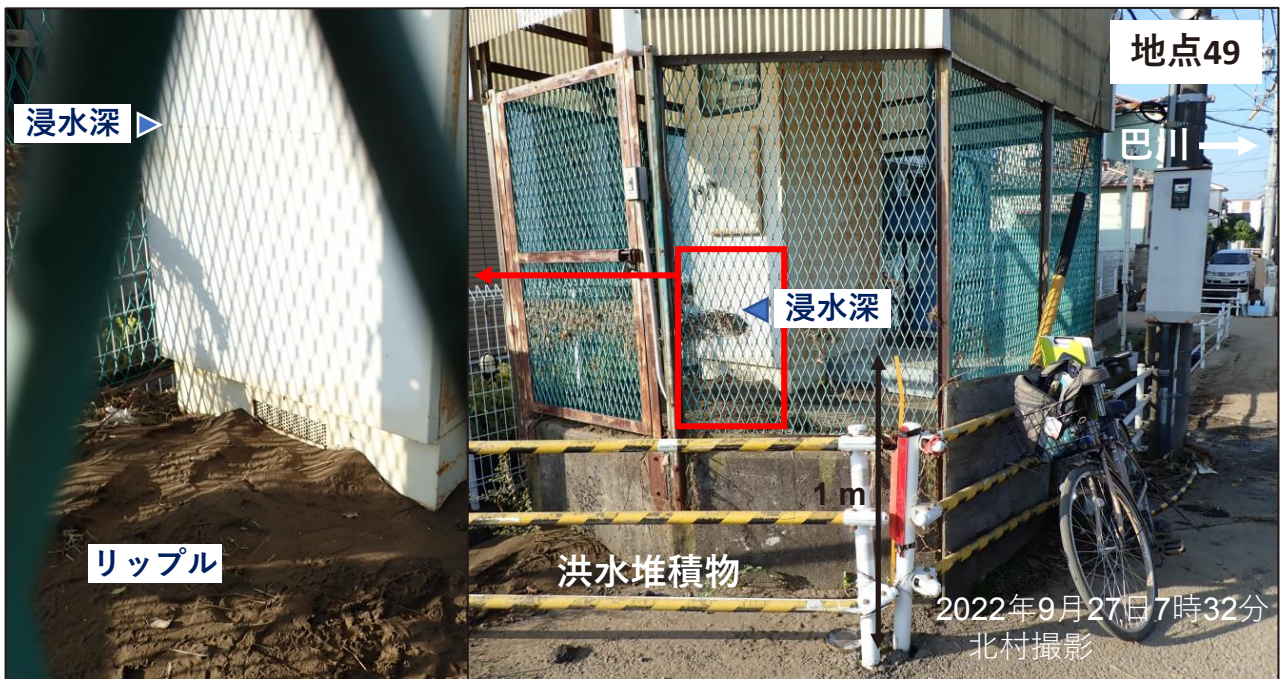
図19 地点46と49の状況.

洪水堆積物のうち、カレントリップルが見られた地点は、地点1, 27, 38, 49, 50, 73, 77, 78, 81である(表1)。地点81を除くと、巴川から30m以内にある。地点81は、巴川から約133mに位置する。

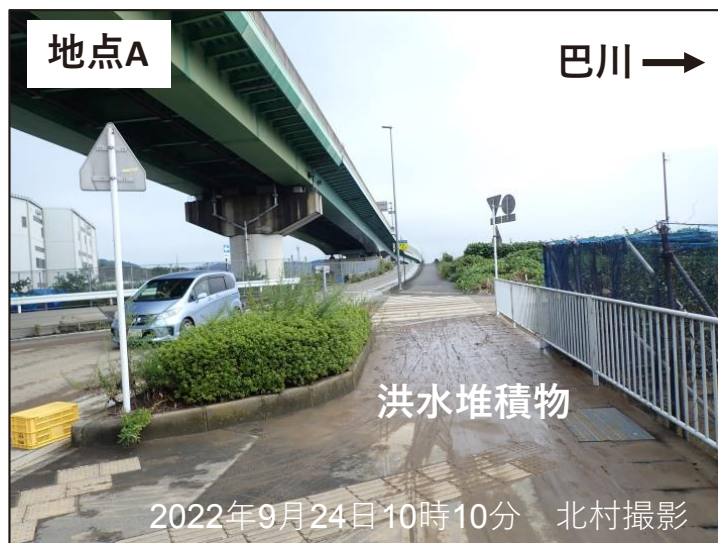
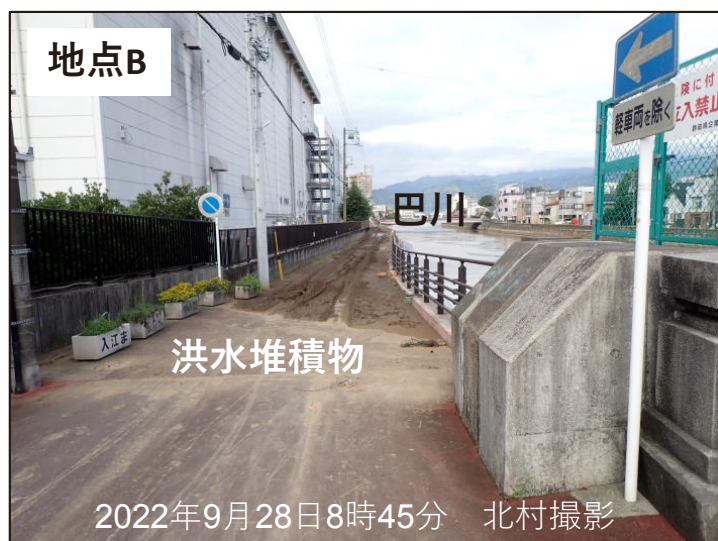
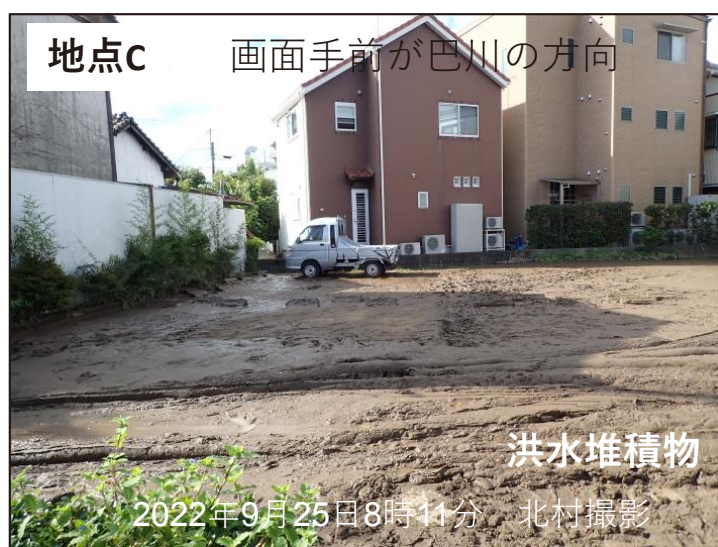
図27 地点A, B, Cの状況.

なお、地点A-Cでは現場を写真撮影していたので、写真から洪水堆積物の分布情報を得た。
