2022年の台風15号により9月24日に発生した静岡市の洪水に関する報告

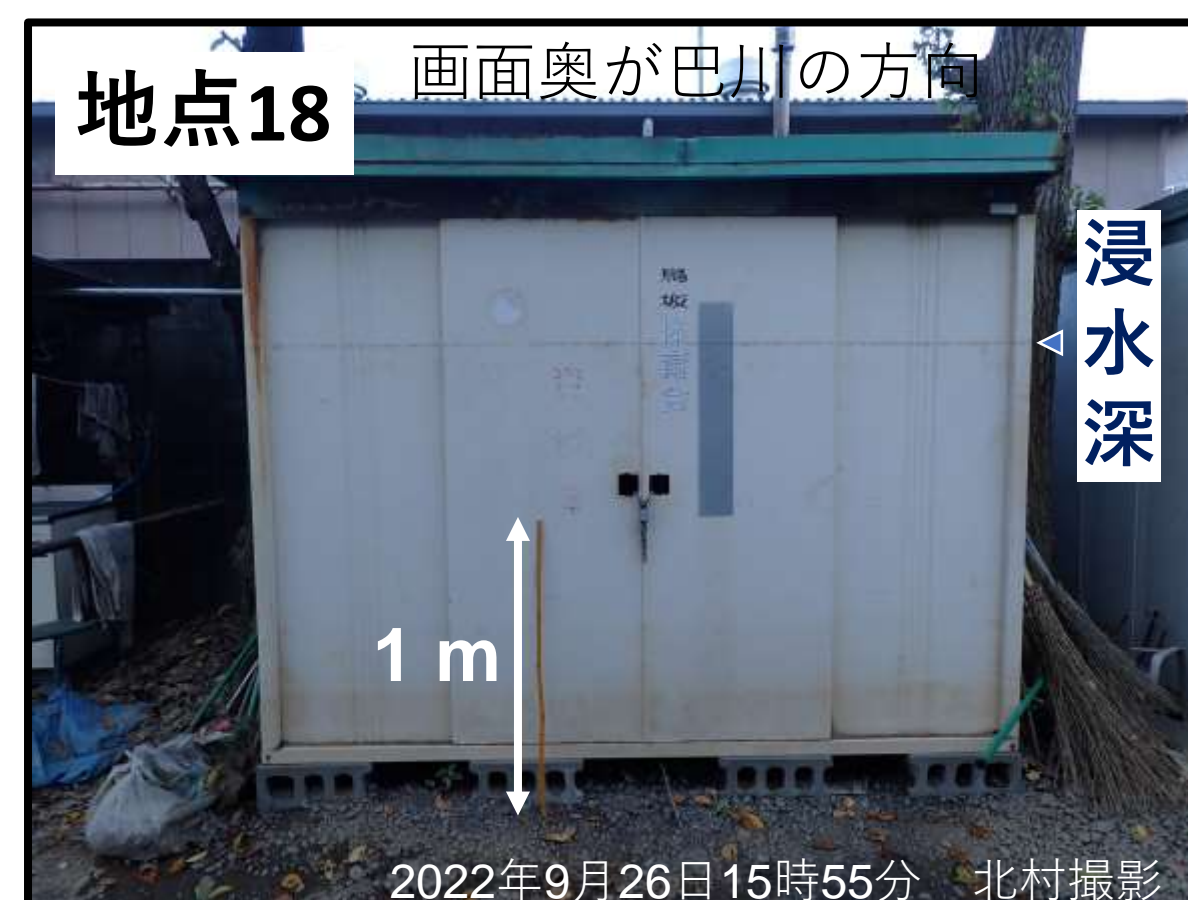
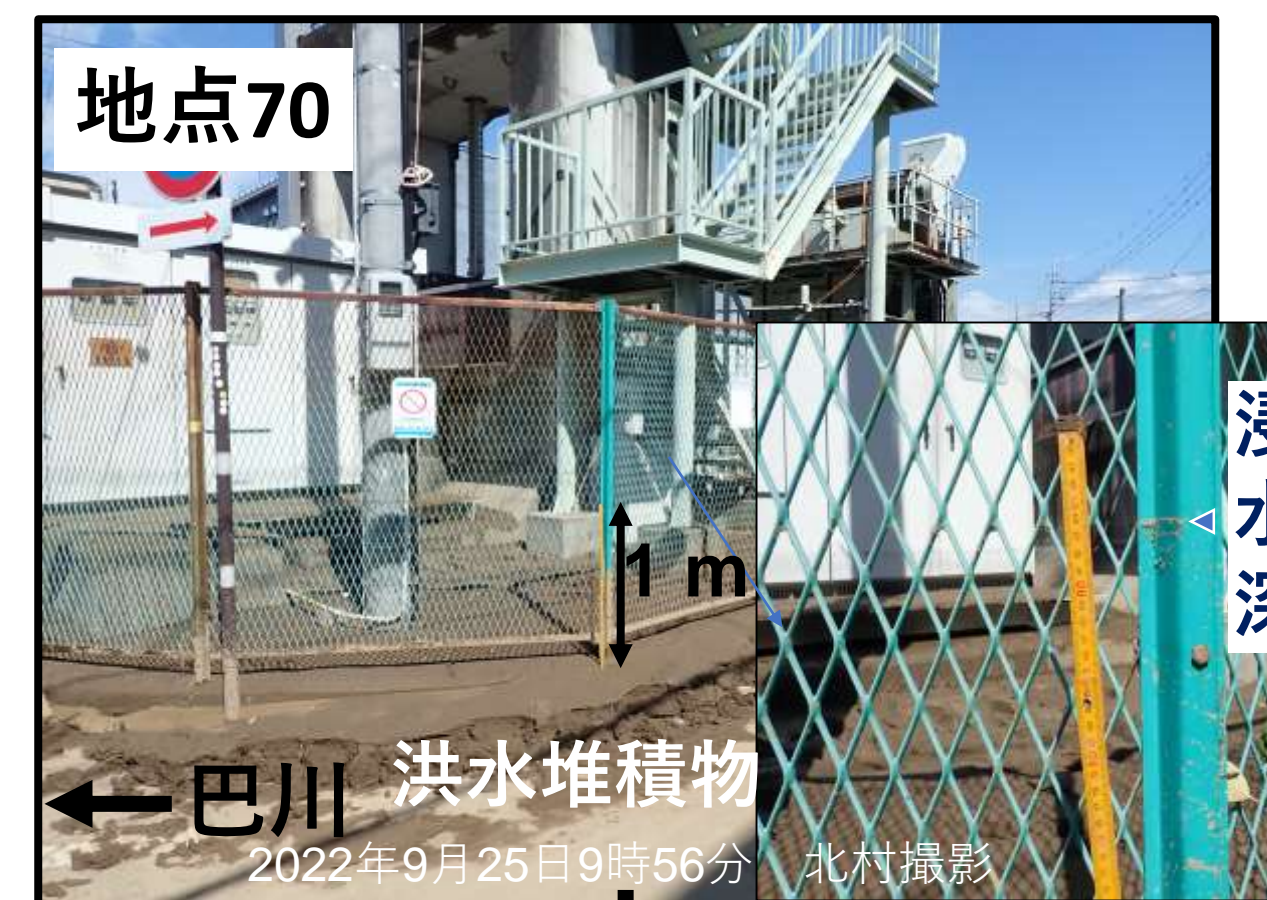
2022年の台風15号により、静岡市周辺は9月23日夜遅くから24日明け方にかけて猛烈な雨が降り、12時間降水量の日最大値では静岡市では24日5時50分までに404.5ミリ(統計開始1976年)を記録し、観測史上1位を更新した(静岡地方気象台, 2022)(図1a)。一方、23日23時から24日4時にかけては満ち潮にあたっており(図1b)、巴川の流下能力は低下した。この状況で、巴川とその支流の一部で越水が起き、床上・床下浸水が発生した。
