2022年の台風15号により9月24日に発生した静岡市の洪水に関する報告

—台風15号洪水被害と七夕豪雨被害の比較— 作成：防災総合センター長 北村晃寿

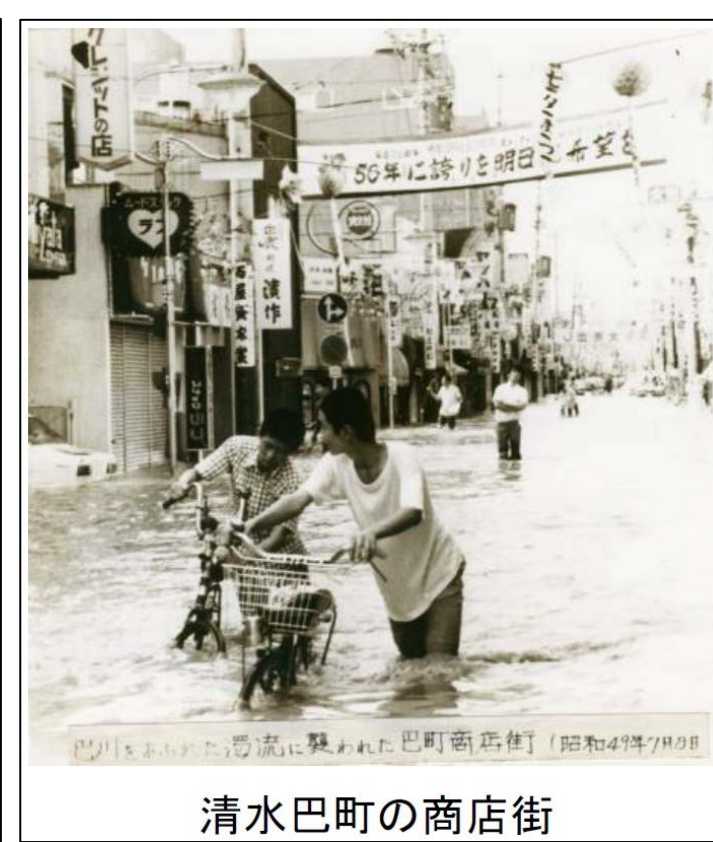
1974年7月の七夕豪雨では、床上・床下浸水26,156棟、浸水面積2,584haの被害を出した。この被害の後、静岡県と静岡市が協力して巴川の治水事業を進め、1998年には大谷川放水路が完成・供用された。

清水巴町の商店街
巴川流域水害対策計画平成22年3月(令和3年7月変更) 静岡県
七夕豪雨による浸水実績図
<https://www.city.shizuoka.lg.jp/000913760.pdf>

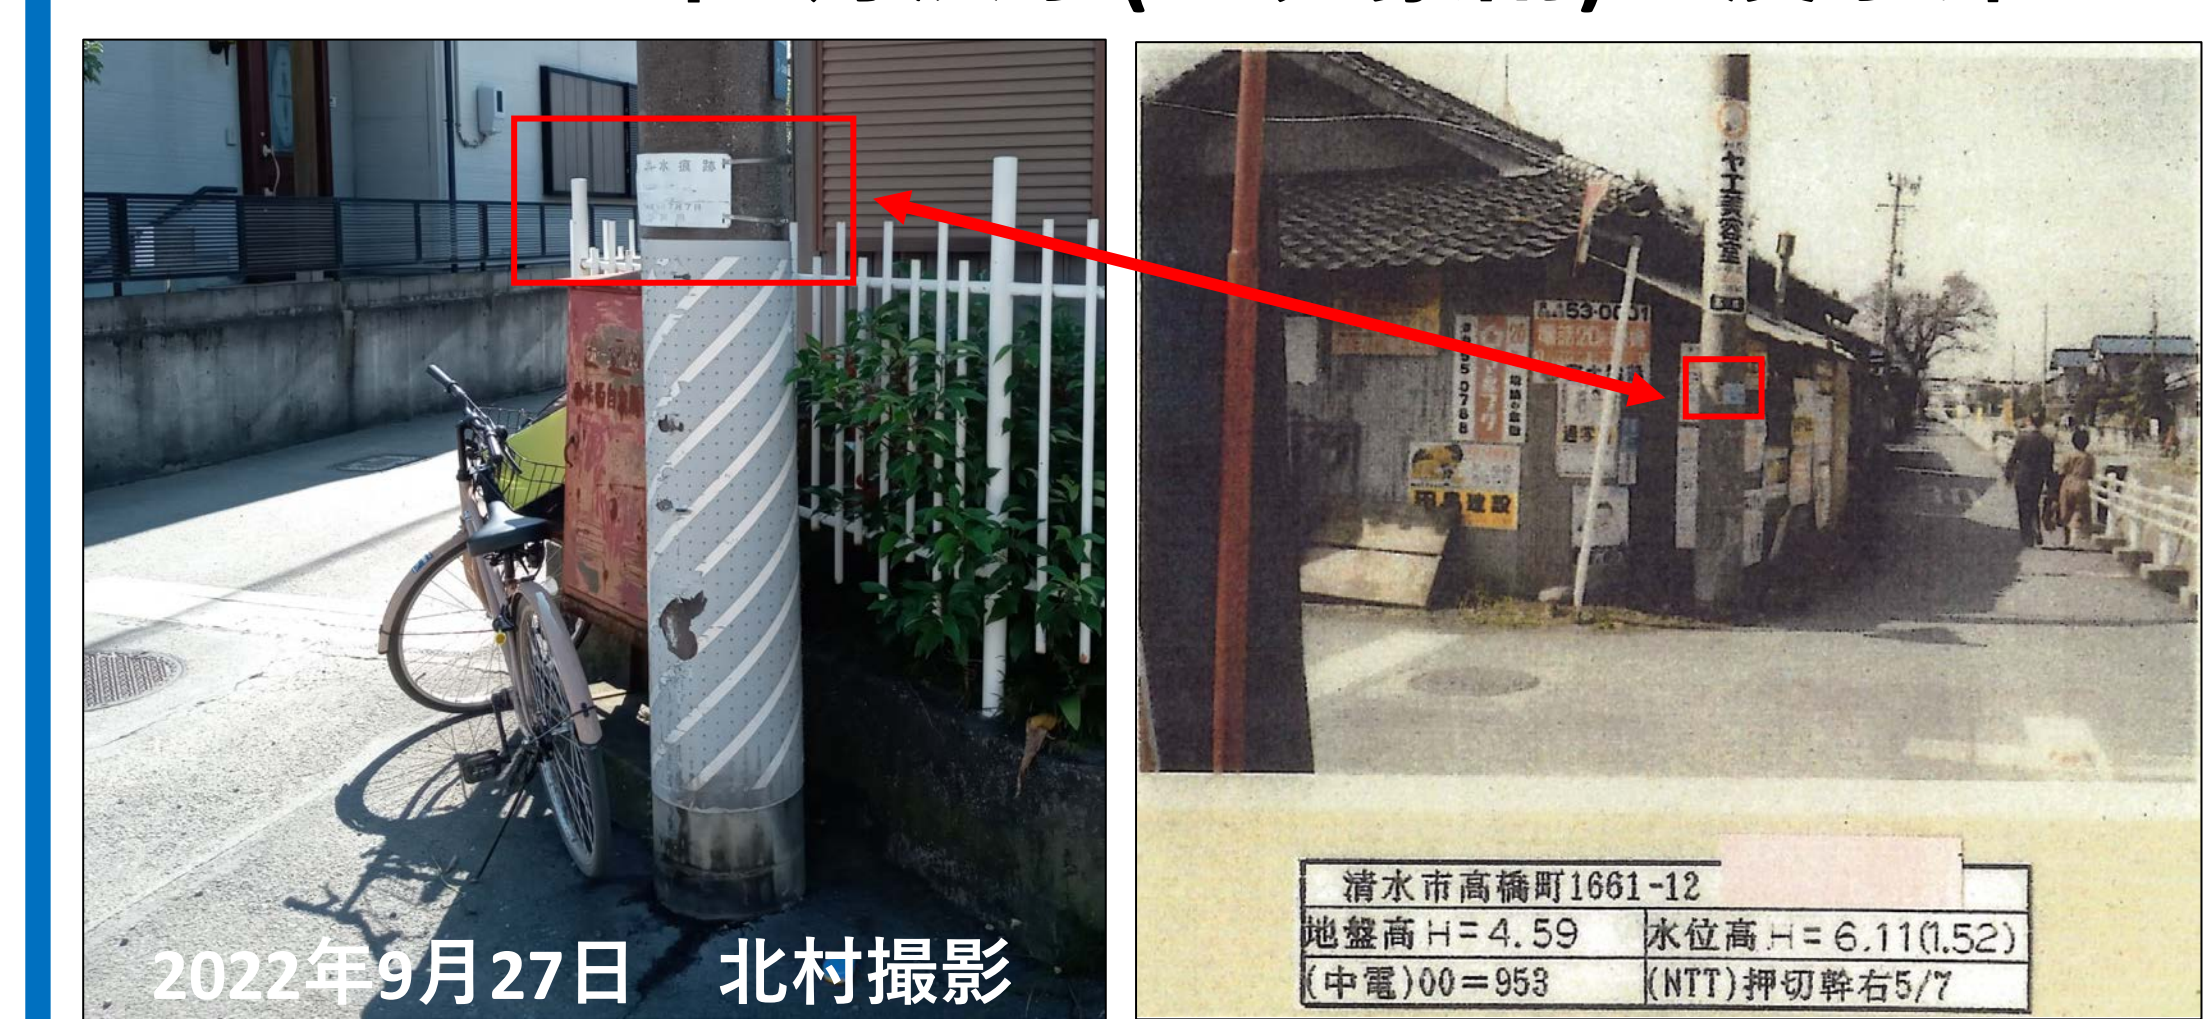
1974年7月洪水と2022年9月洪水の浸水深の差(m)

0.82
2.11/1.29 (地点79)

黒字は1974年7月洪水の浸水深(m) 赤字は2022年9月洪水の浸水深(m)と地点番号(北村, 2023)

治水対策の効果の検証
浸水深は多くの場所で、1974年7月洪水のほうが、2022年9月洪水よりも64-82 cm高い。一方、鳥坂と大内地区でも1974年7月洪水のほうが高いが、その差は7-20 cmしかないことが判明した。

1974年の洪水痕跡の表示板の位置・浸水深データは、紙媒体で、静岡県が保管している。事前に、そのデータを得ていたなら、同地点で浸水深を比較できた。そこで、次の災害に備えるため、表示板の位置・浸水深を電子化した。また2022年9月の浸水深と比較した(北村・三井, 2023)。
