2022年9月洪水のライブカメラ映像による越水時刻の推定 作成：防災総合センター長 北村晃寿

2022年9月24日の洪水被害の特徴

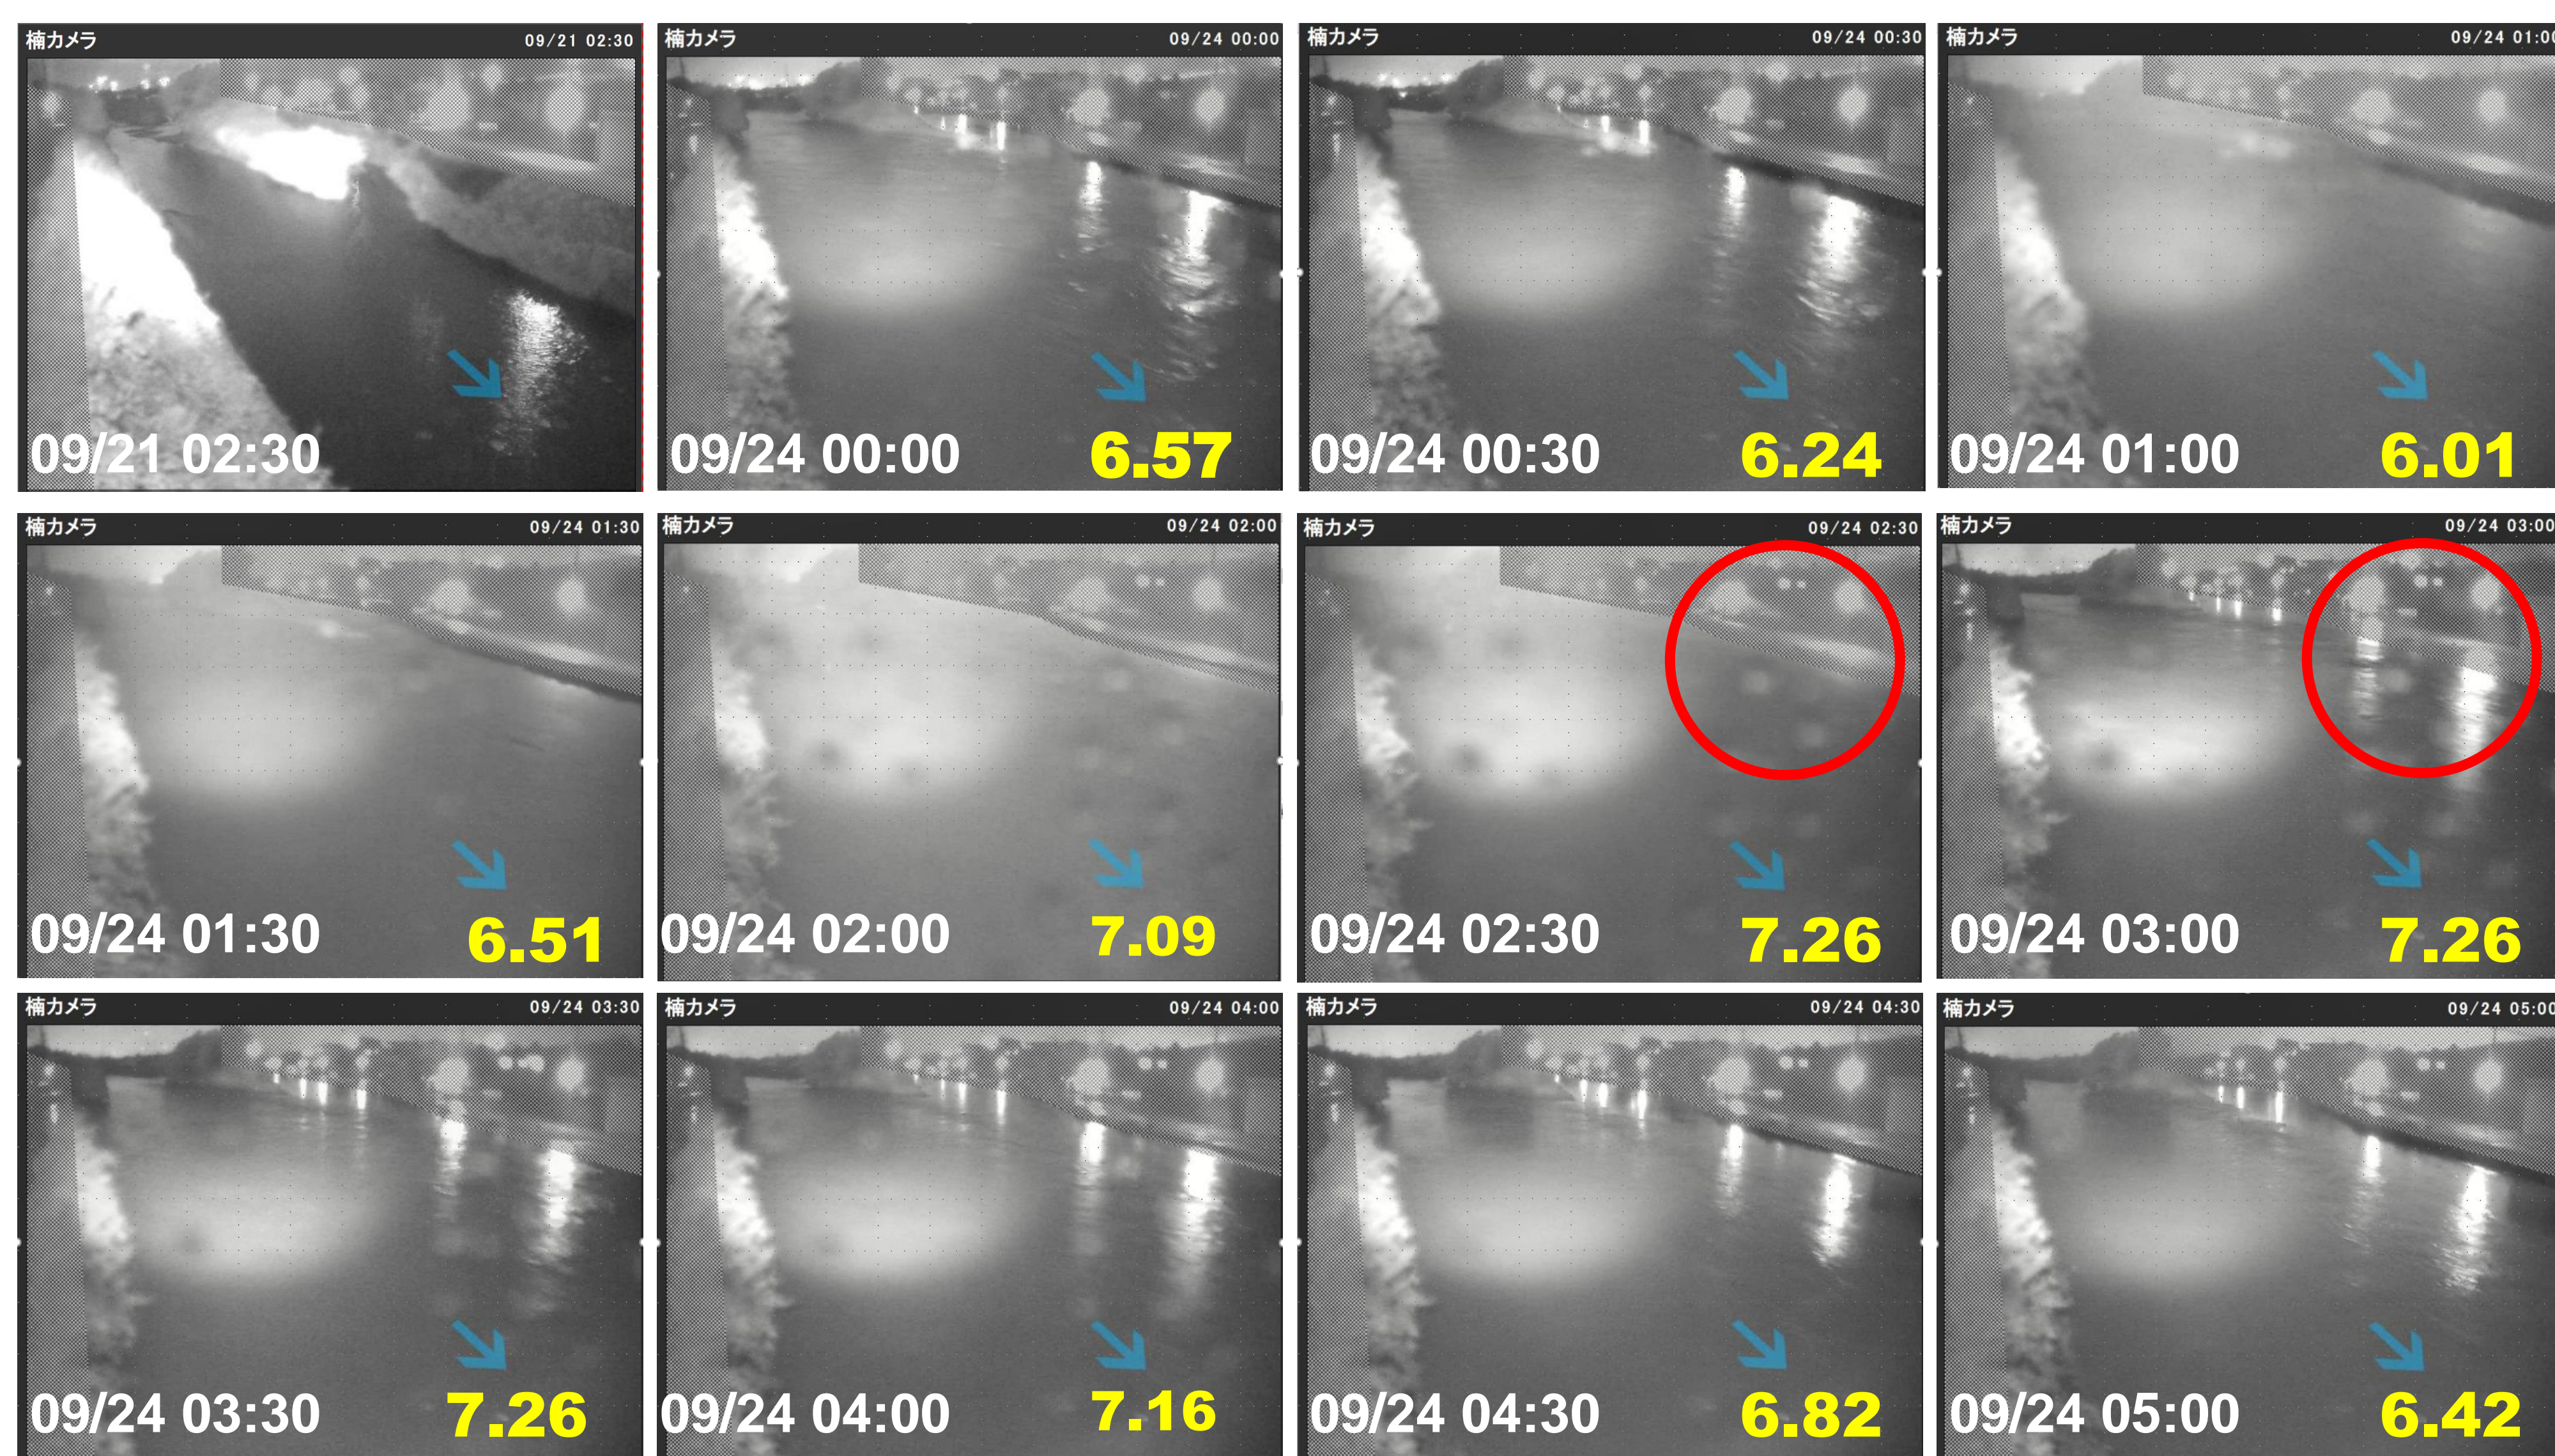
楠カメラ

黄色数字は水位(m)
静岡県

9月24日3:00に照明の反射光が川面から道路面まで連続した状態になること、水位が**7.26 m**で頭打ちになったので、この時は越水していると推定される。**越水は2~4時の間で、最長2時間と推定される。**

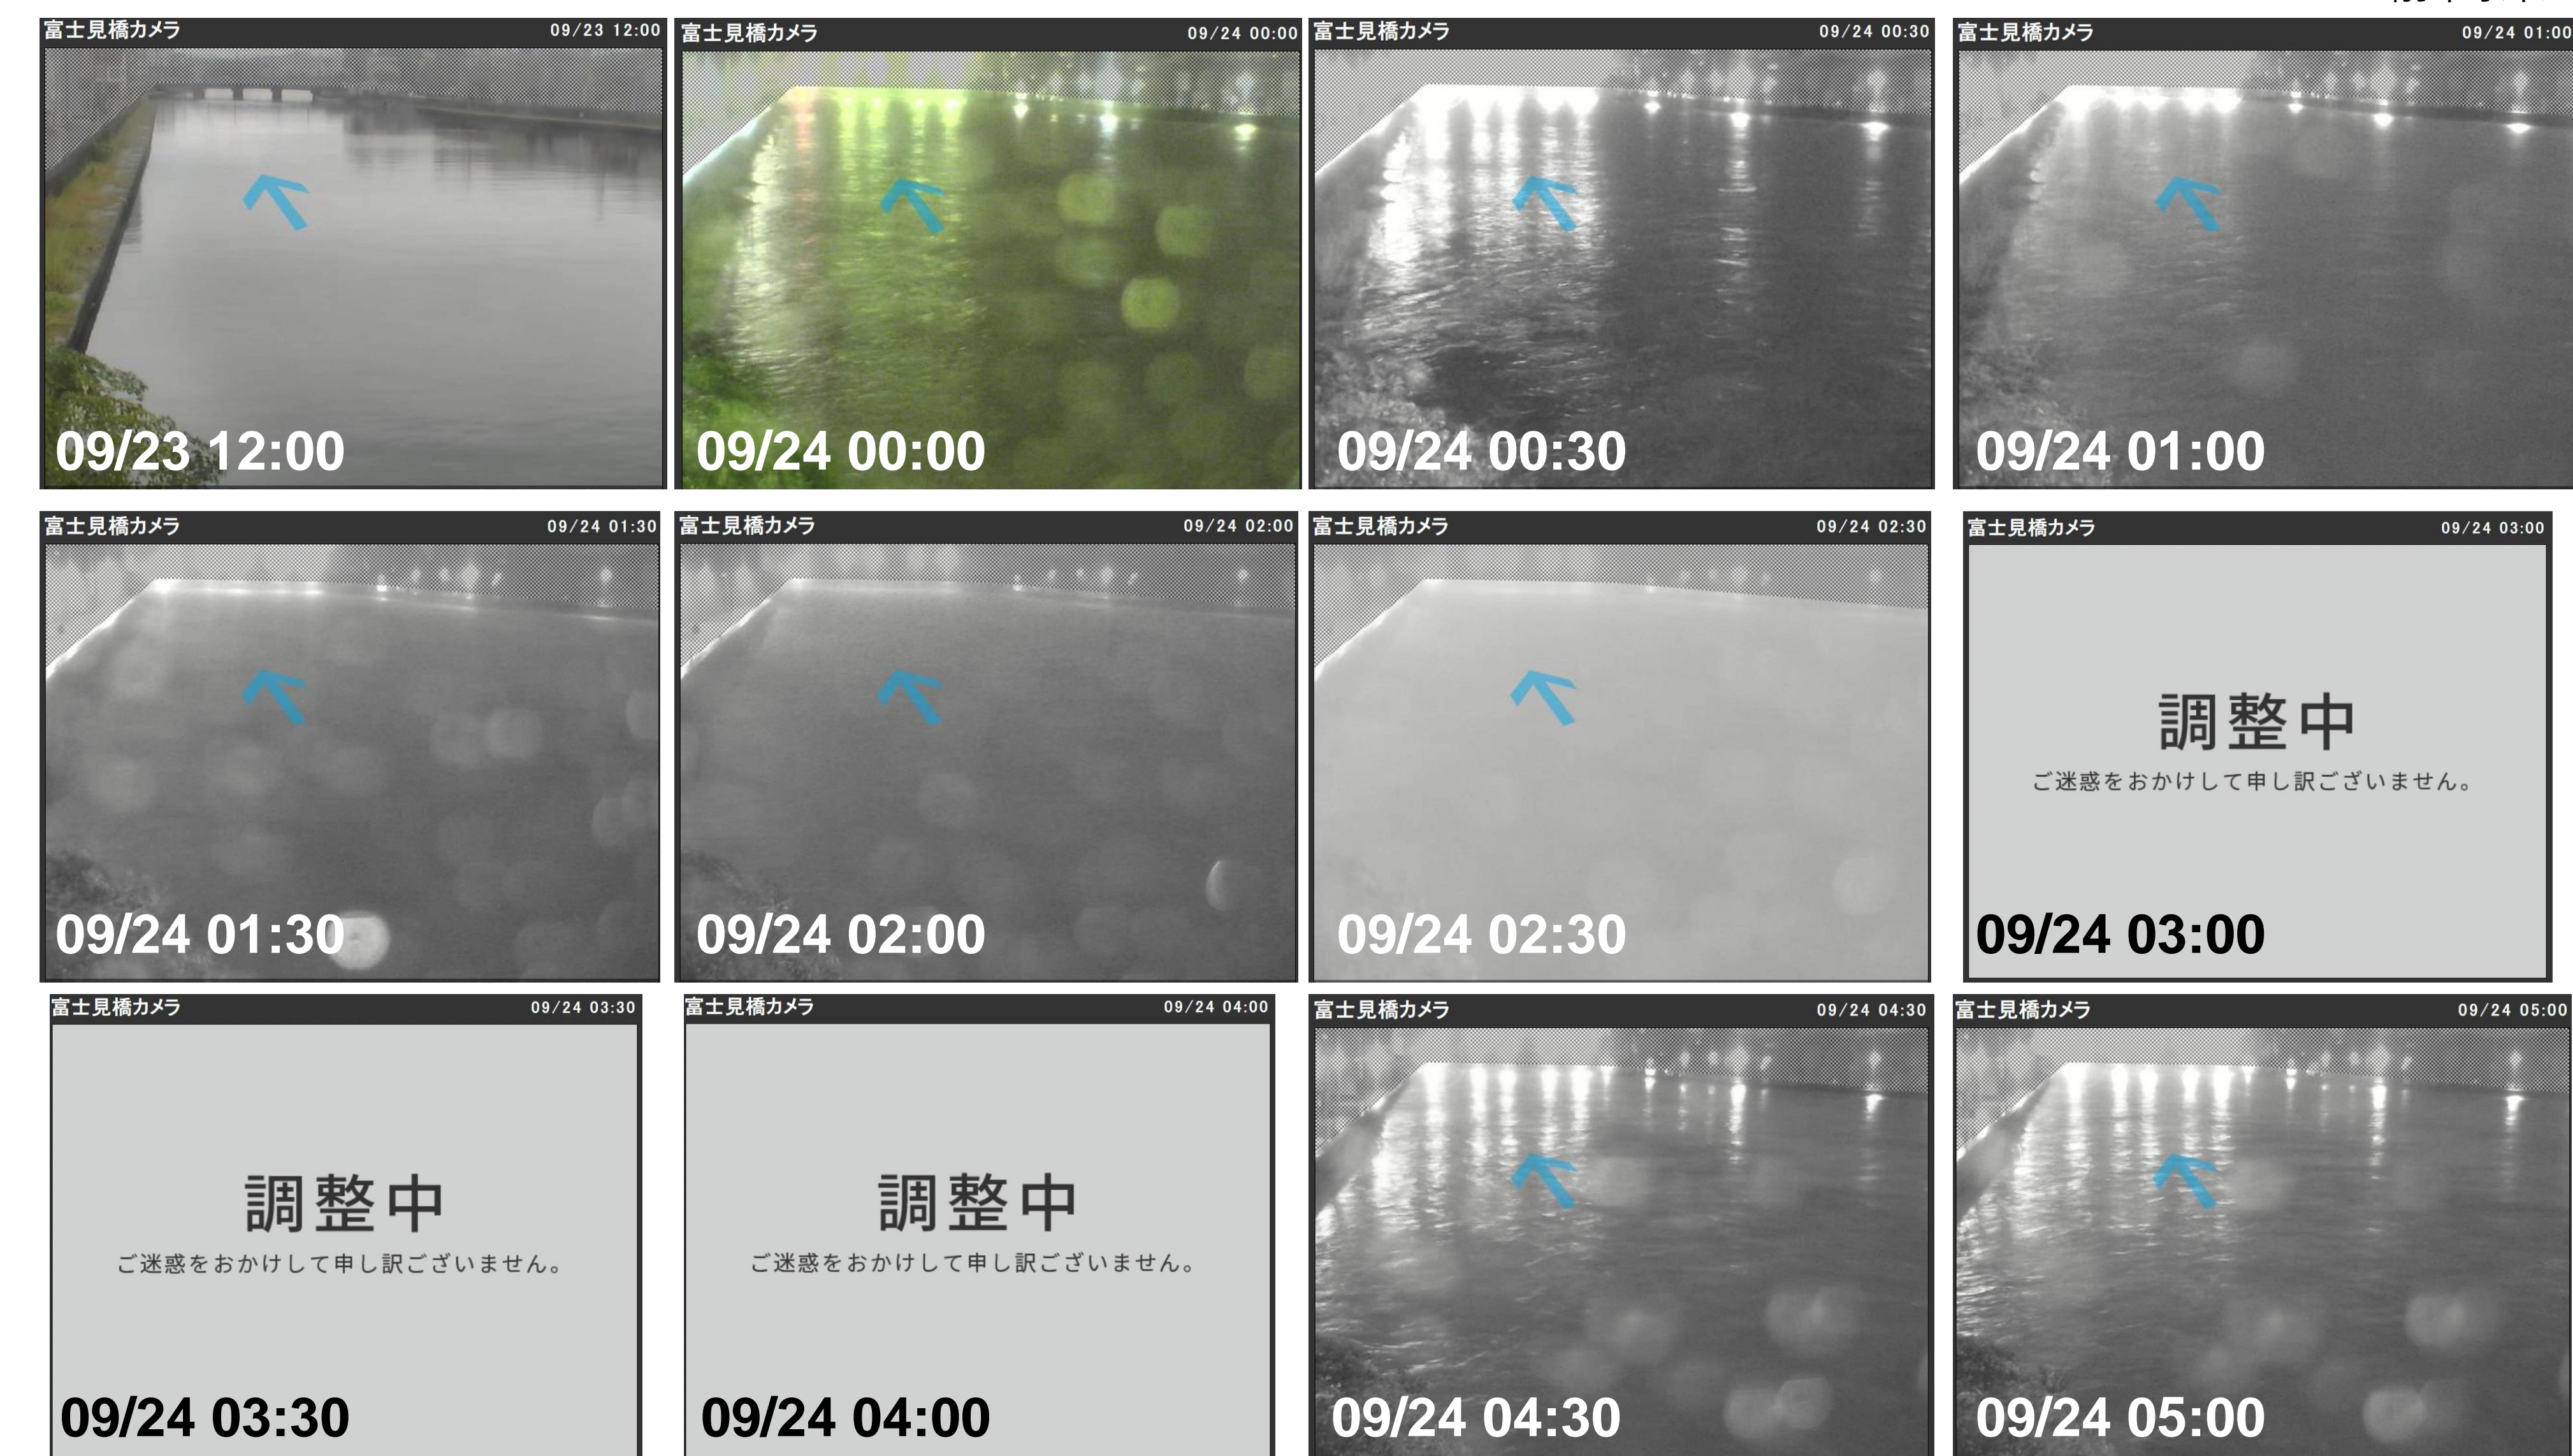
富士見橋カメラ

水位データなし **越水はない。**
