# 輪島市の朝市の焼失

石川県輪島市河井町地内

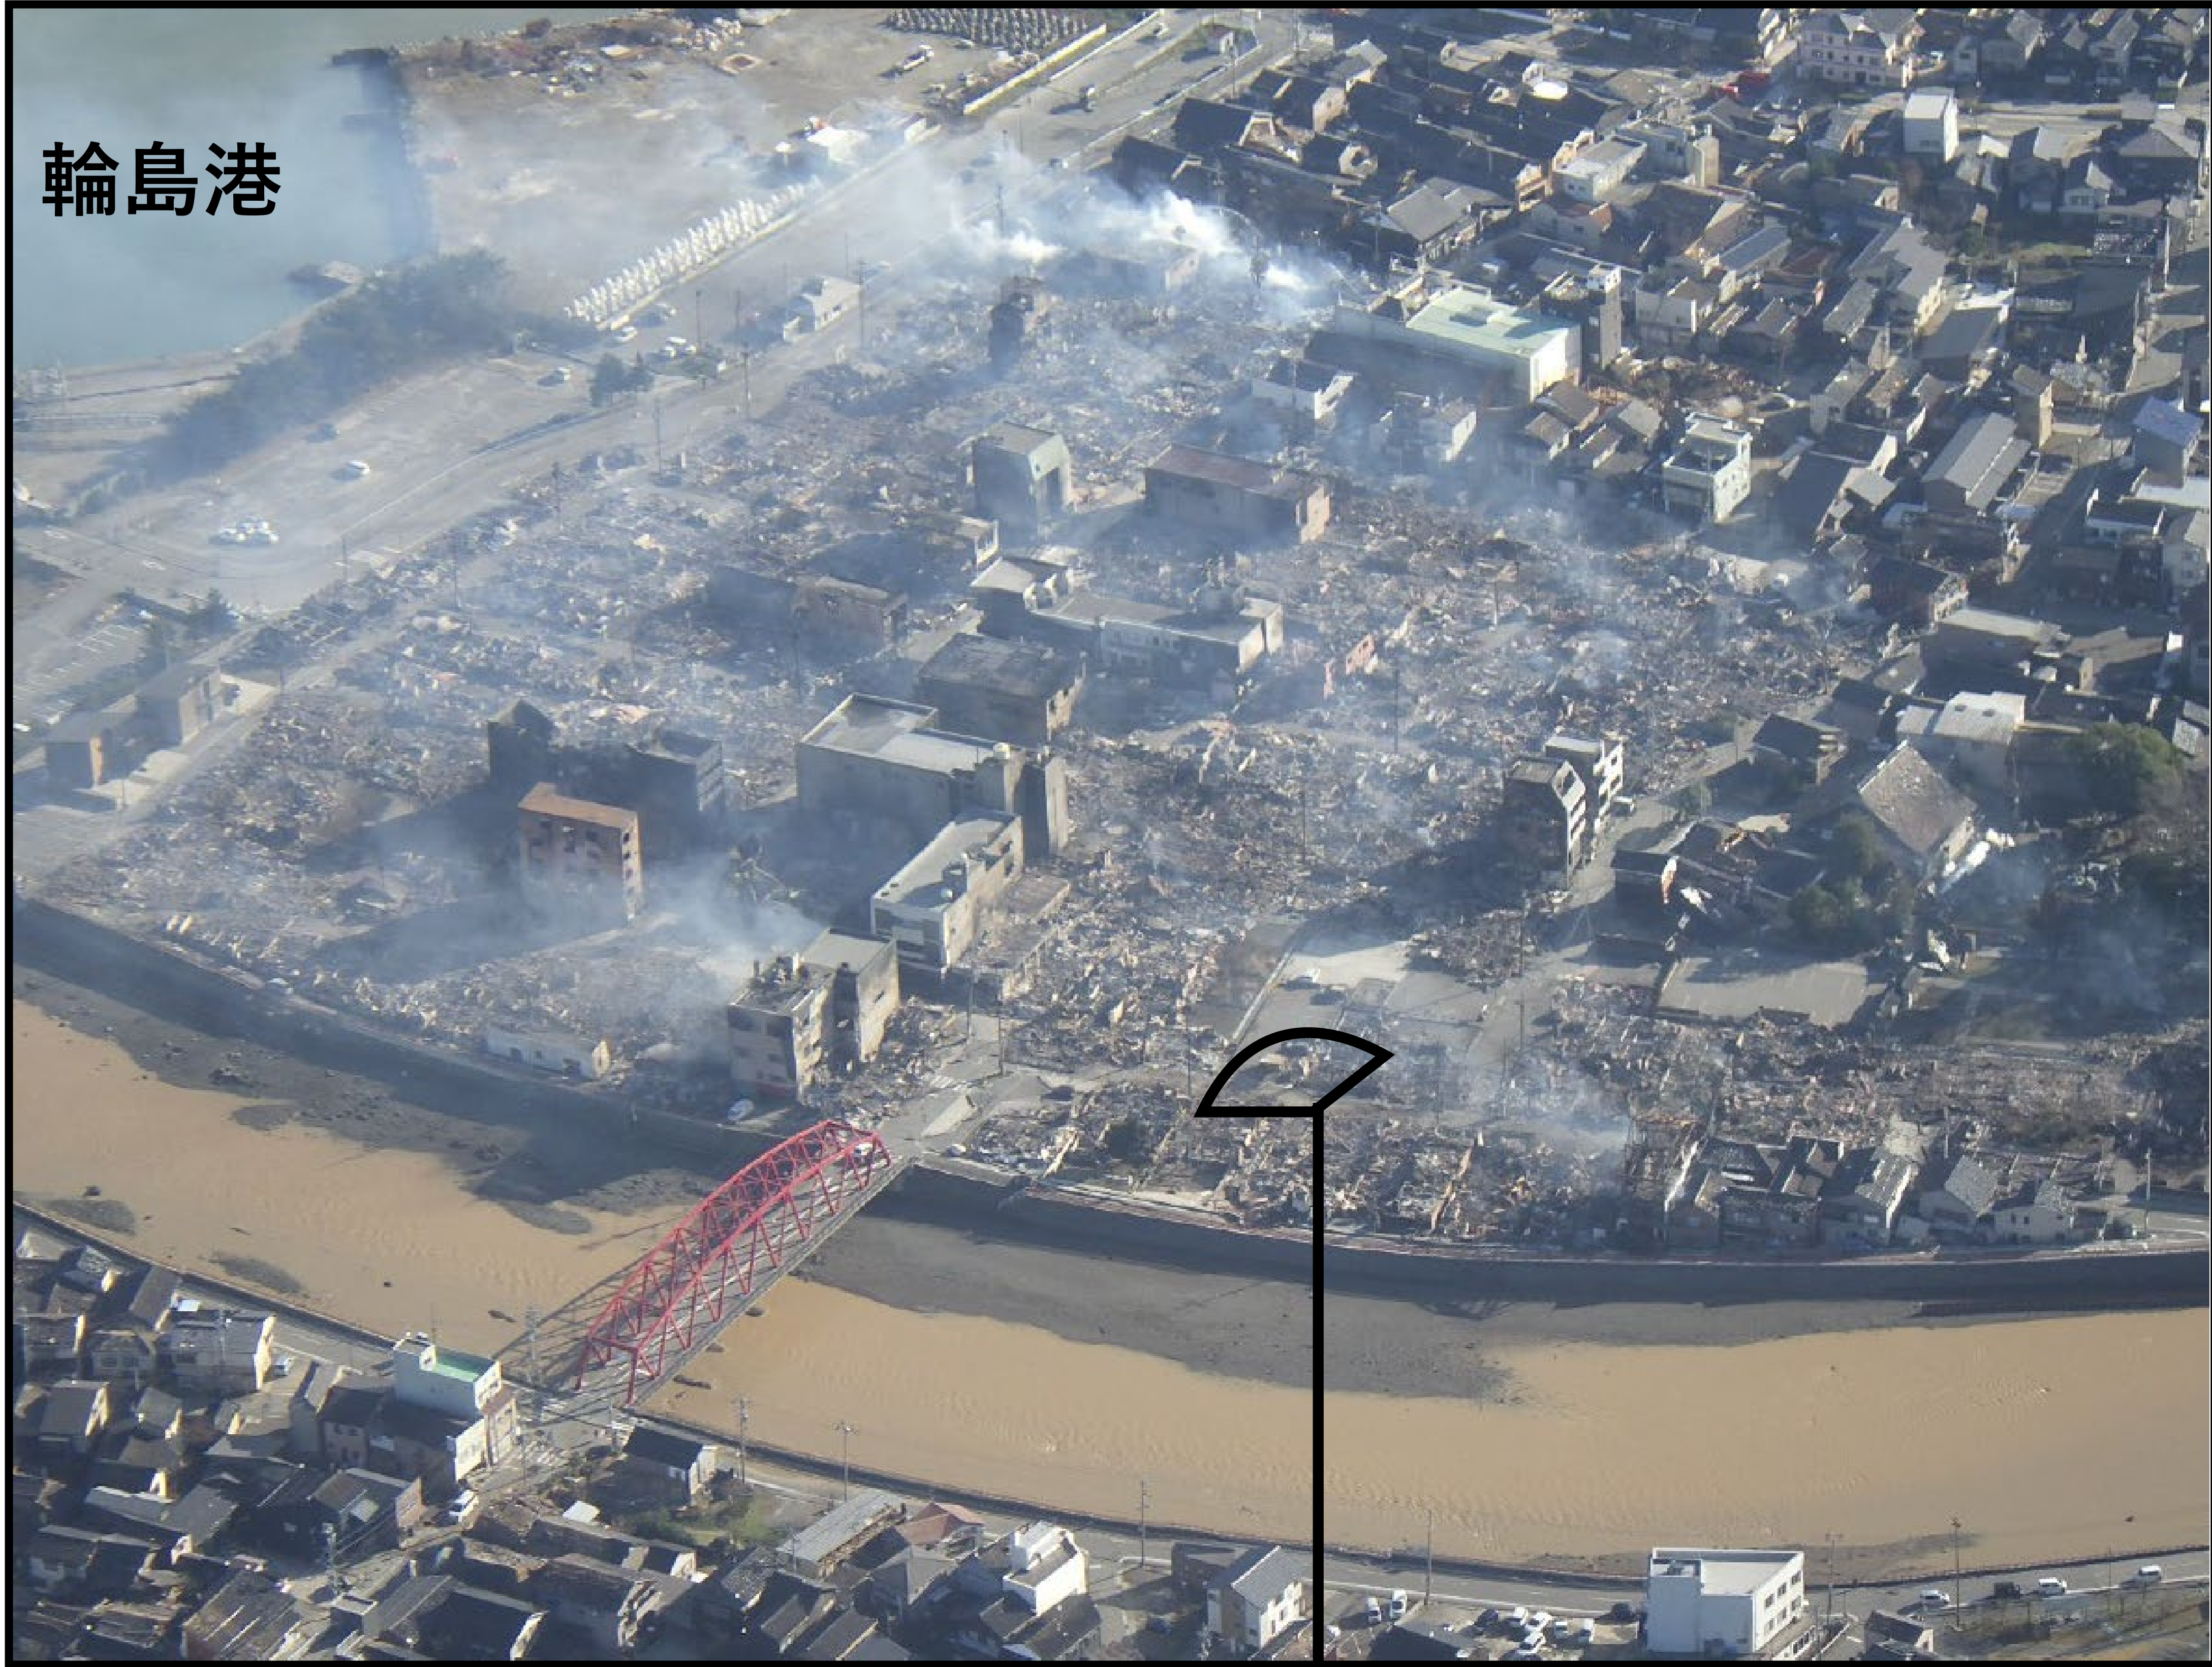
1月1日の1時間ごとの風速。19時以降のデータは欠測。火災発生時の風速は1.3～2.1m/sで比較的穏やかでした。

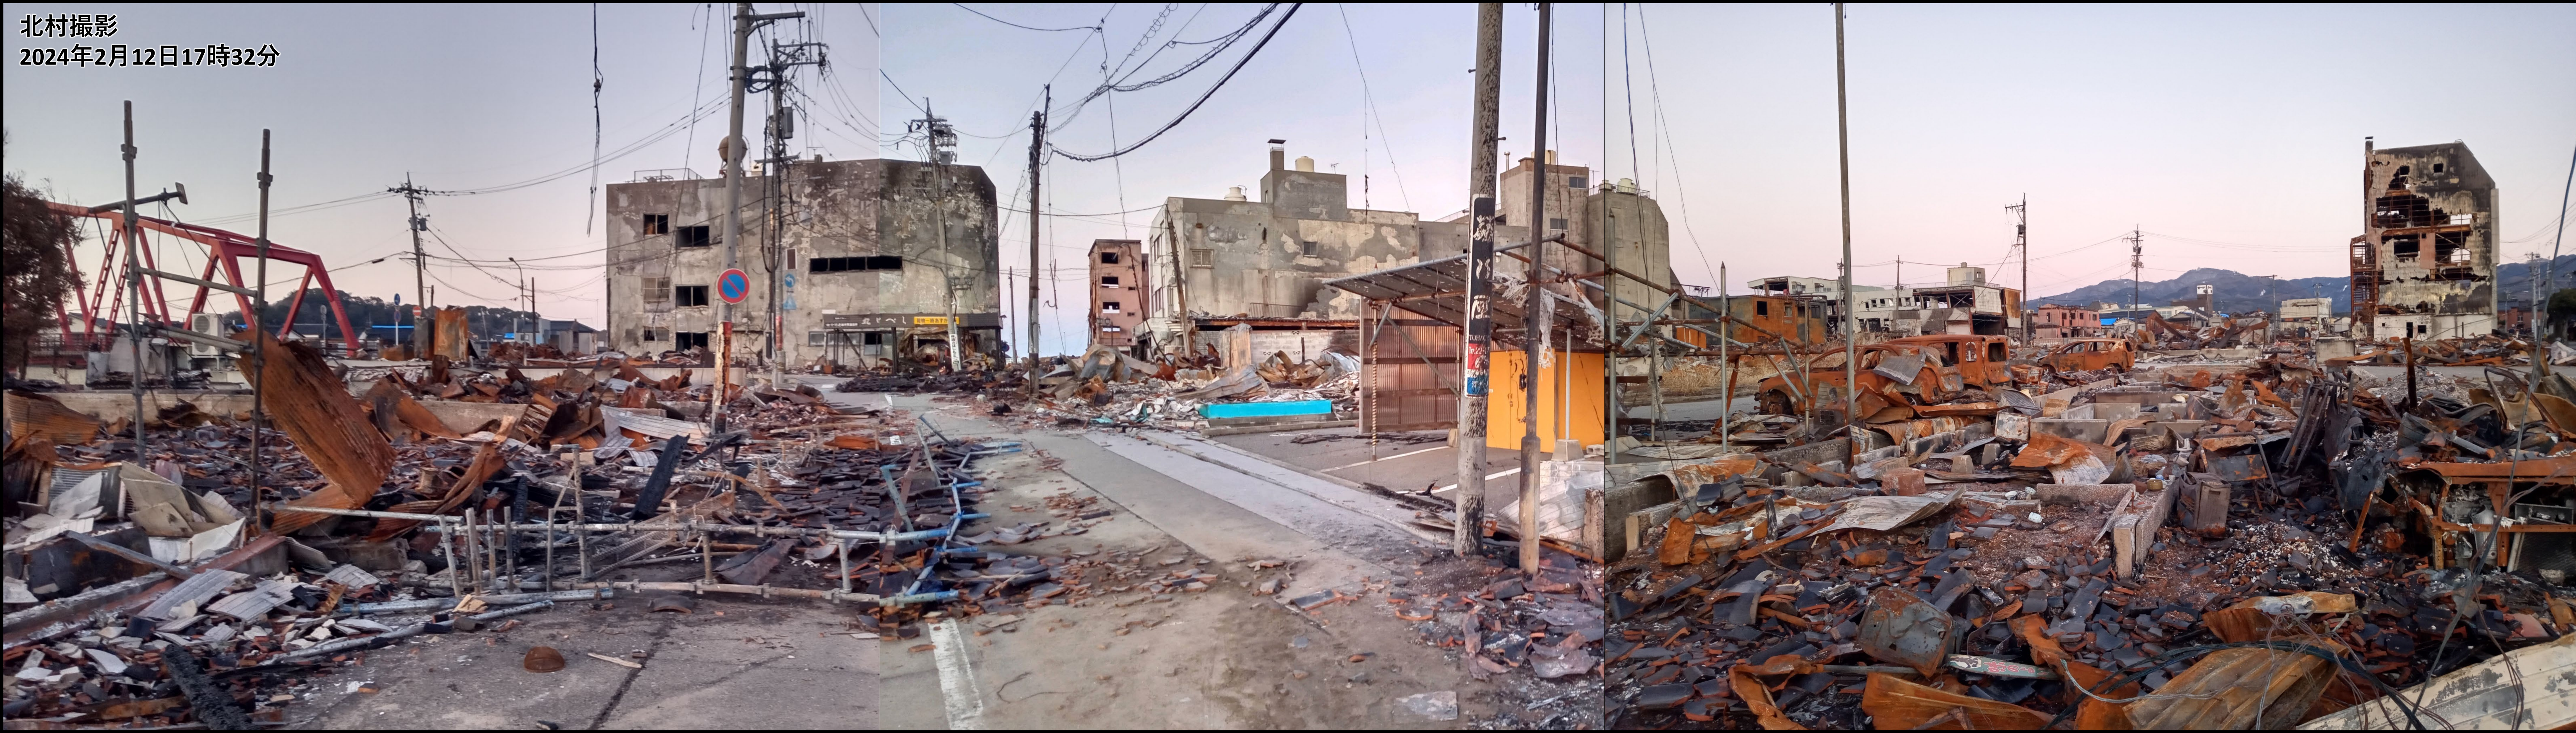
北村撮影  
2024年2月12日17時32分
