2021年7月3日に静岡県熱海市伊豆山地区で発生した土石流の速報

2021年7月3日10時半頃に静岡県熱海市伊豆山地区の逢初(あいぞめ)川沿いで土石流が発生した(図1・2)。北村は、7月3日、9日、23日に土石流の調査を行ったので、その概要を紹介する。

作成 北村晃寿 (防災総合センター・理学部地球科学科)
 作成日 2021年7月25日

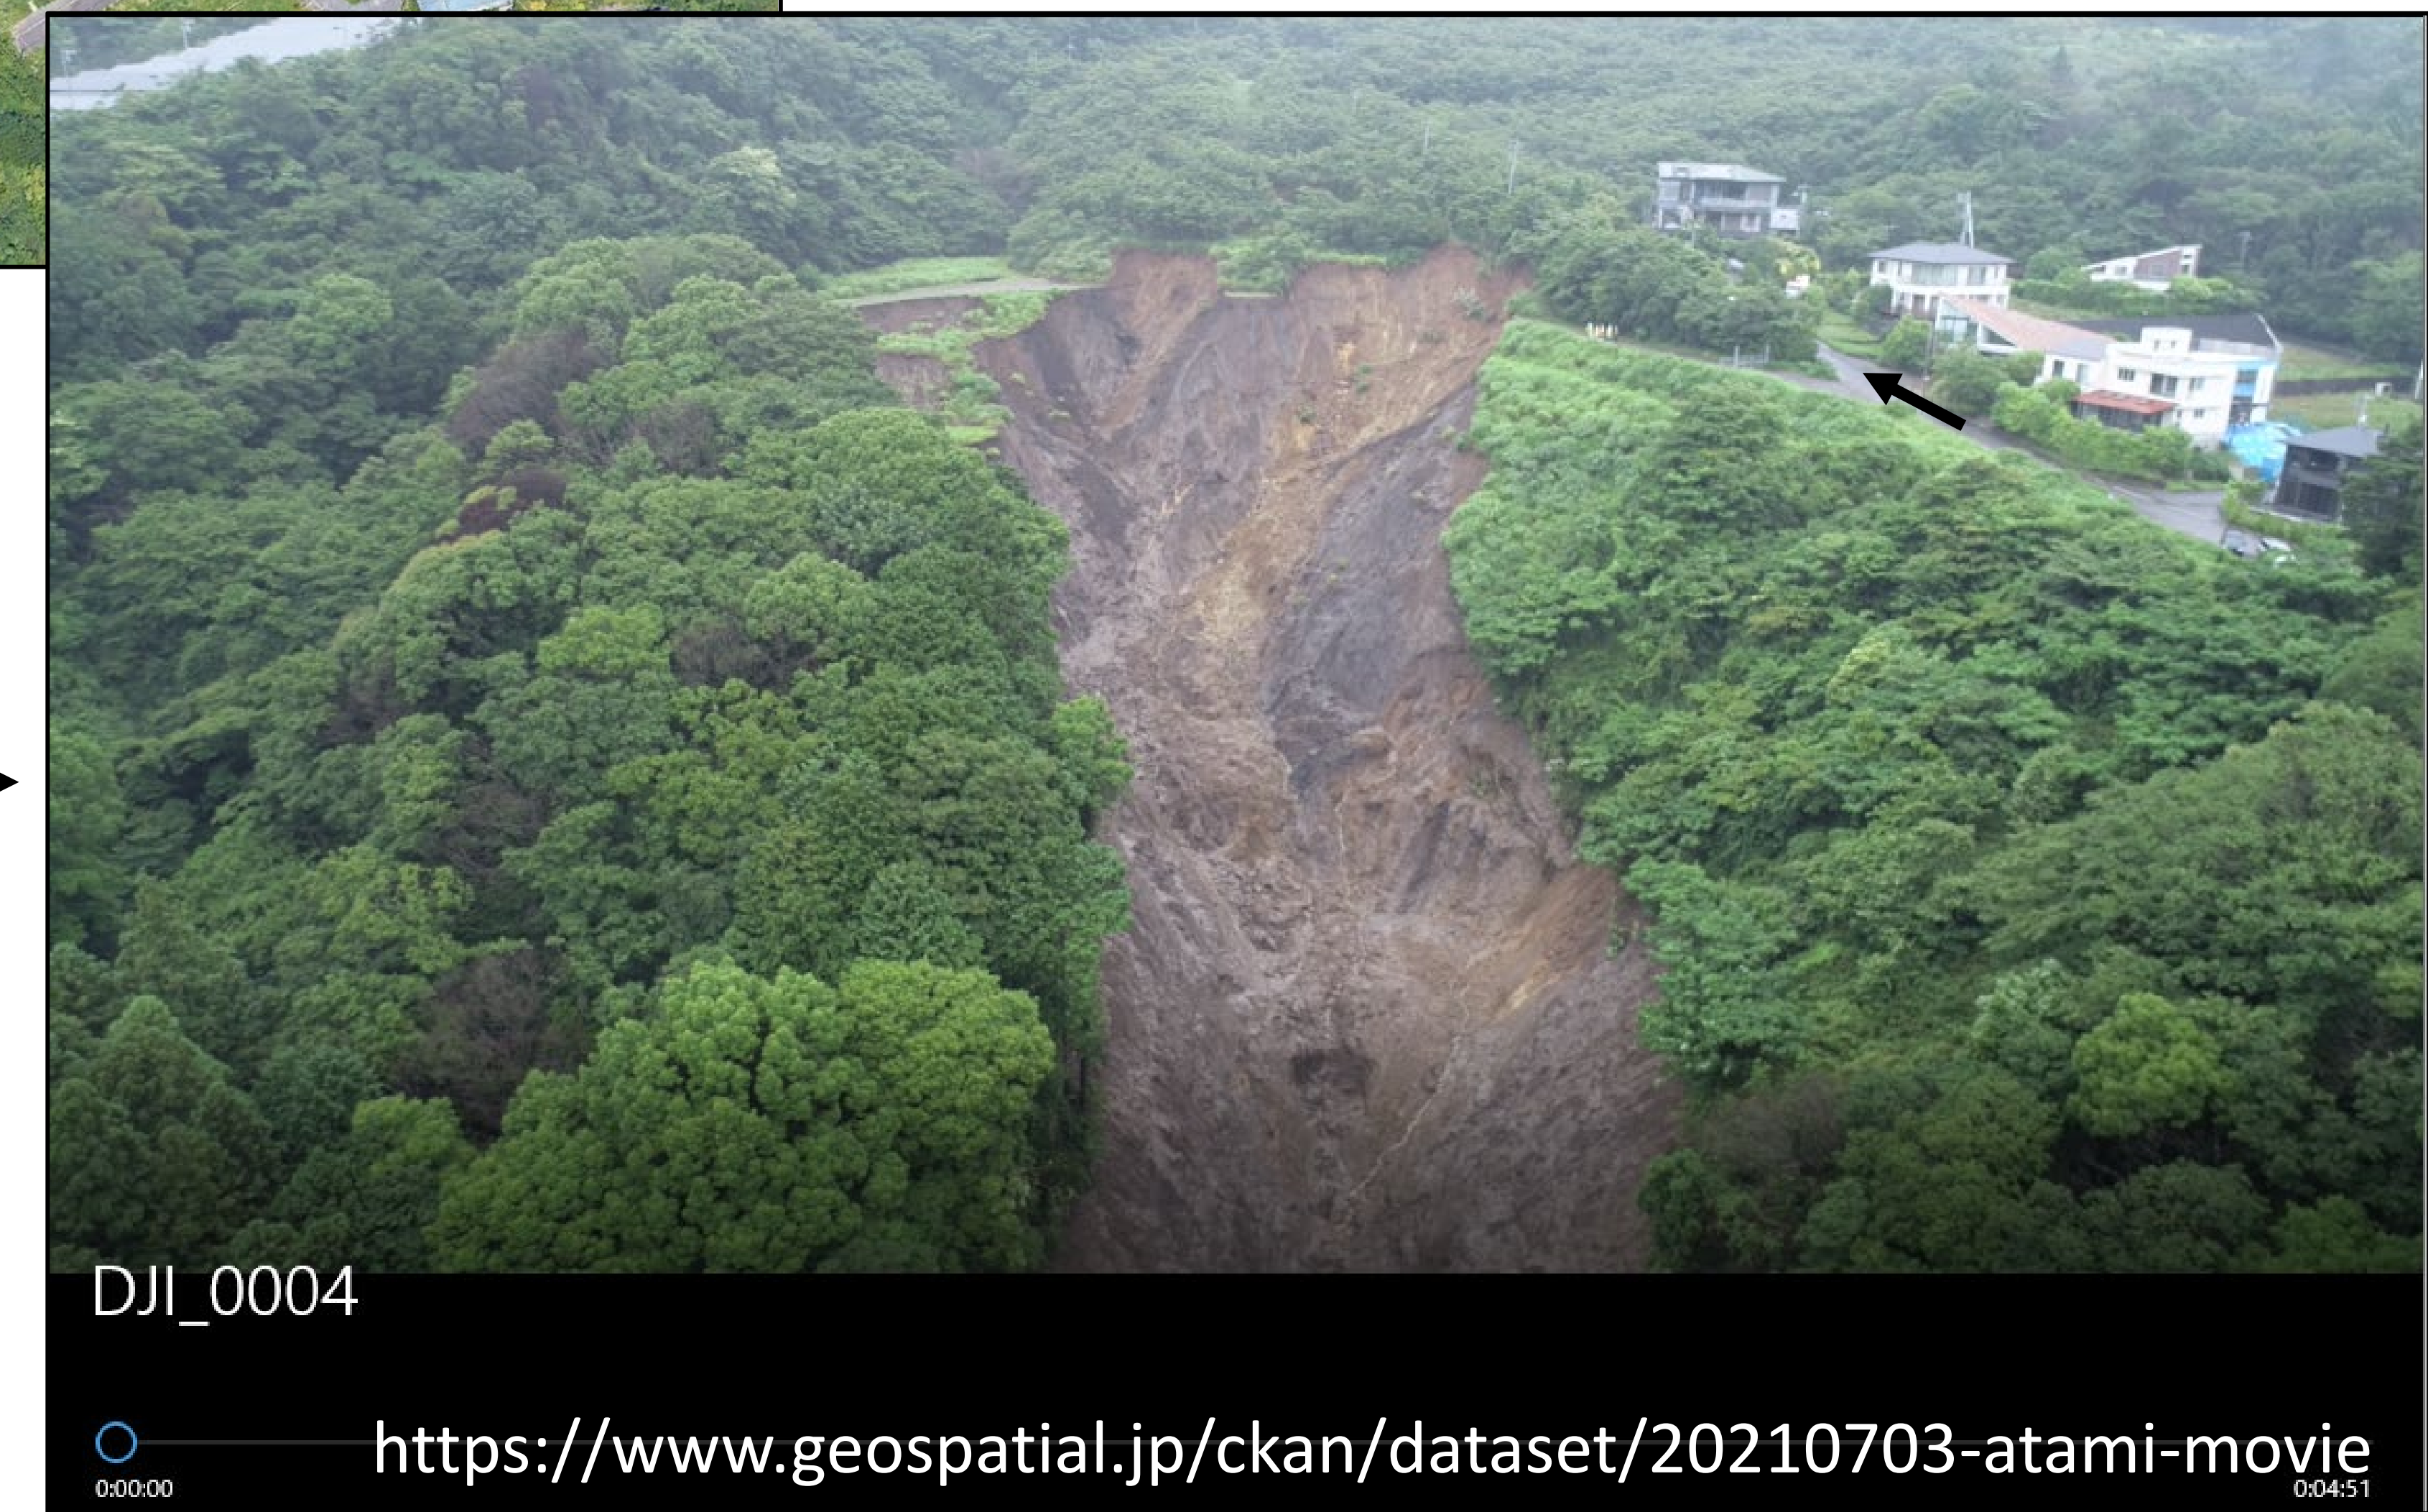
図4 静岡県が公開した土石流の原因と推定される崩壊地(35度7分18.82秒, 東経139度4分18.96秒, 標高は約390 m)のドローンで撮影した写真。

7月8日付の静岡県(2021)の報告では、源頭部には盛り土があり、そのうちの約55,500m³が崩落したという。

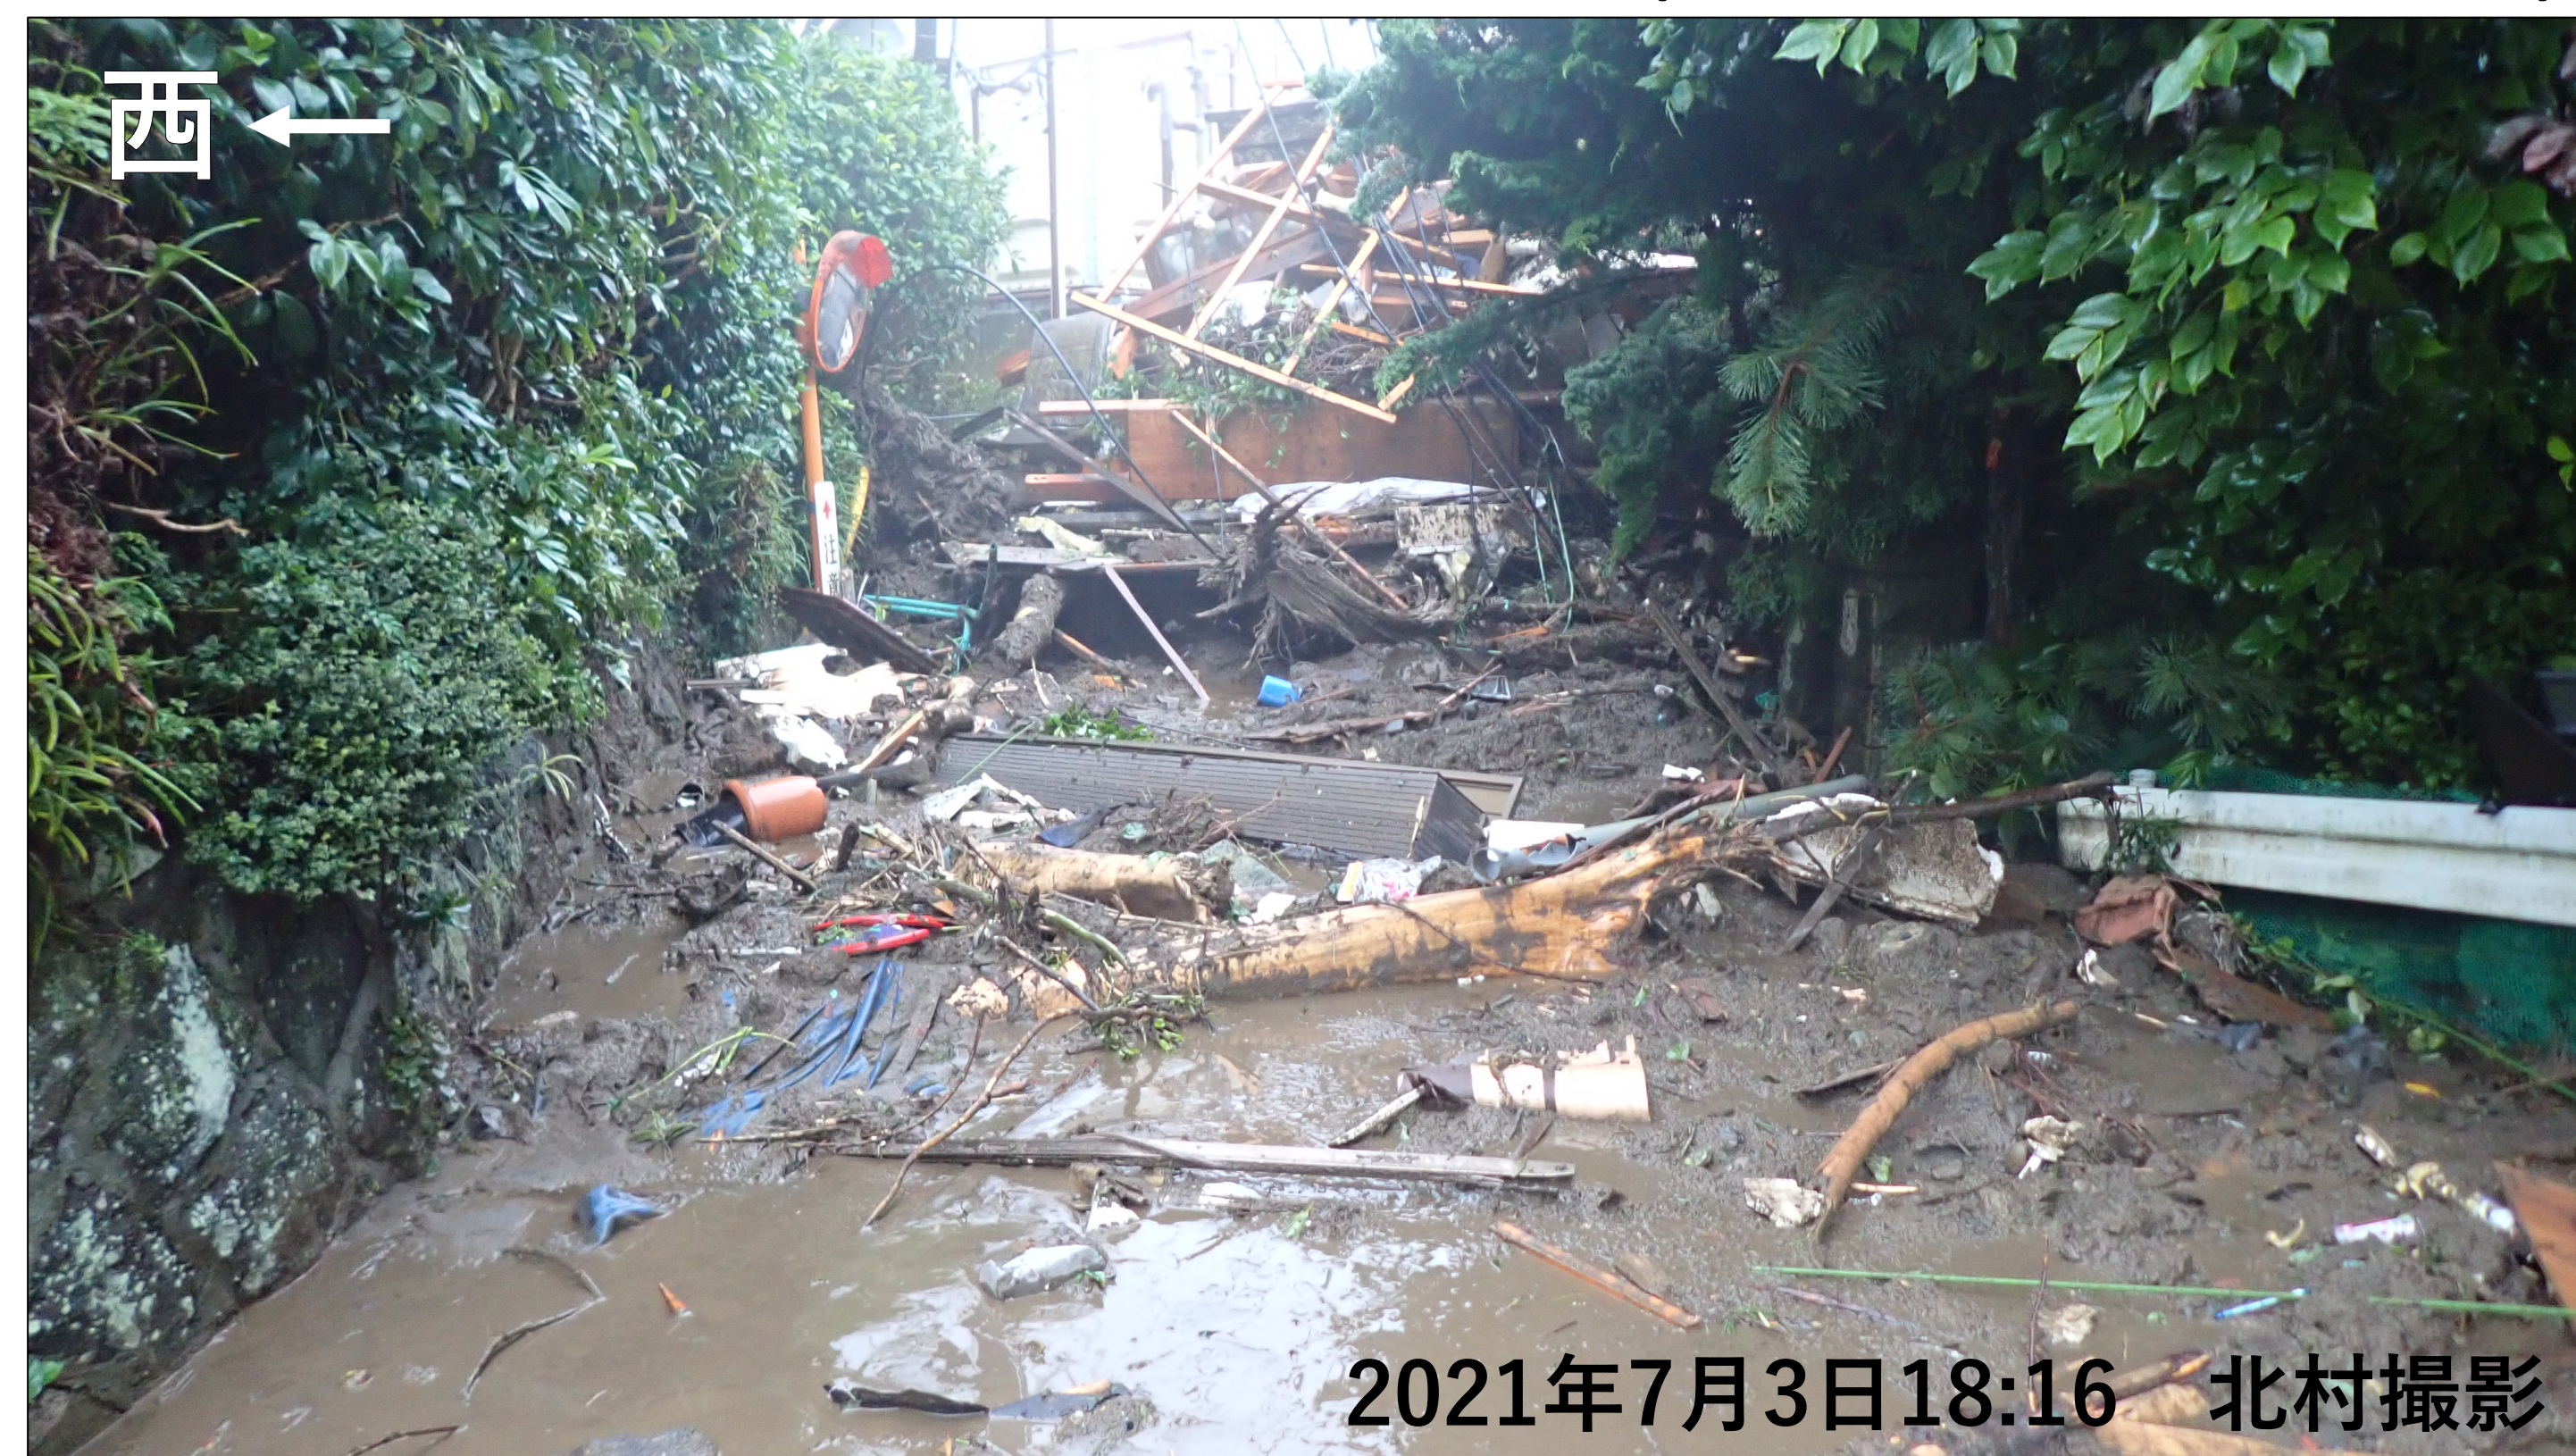
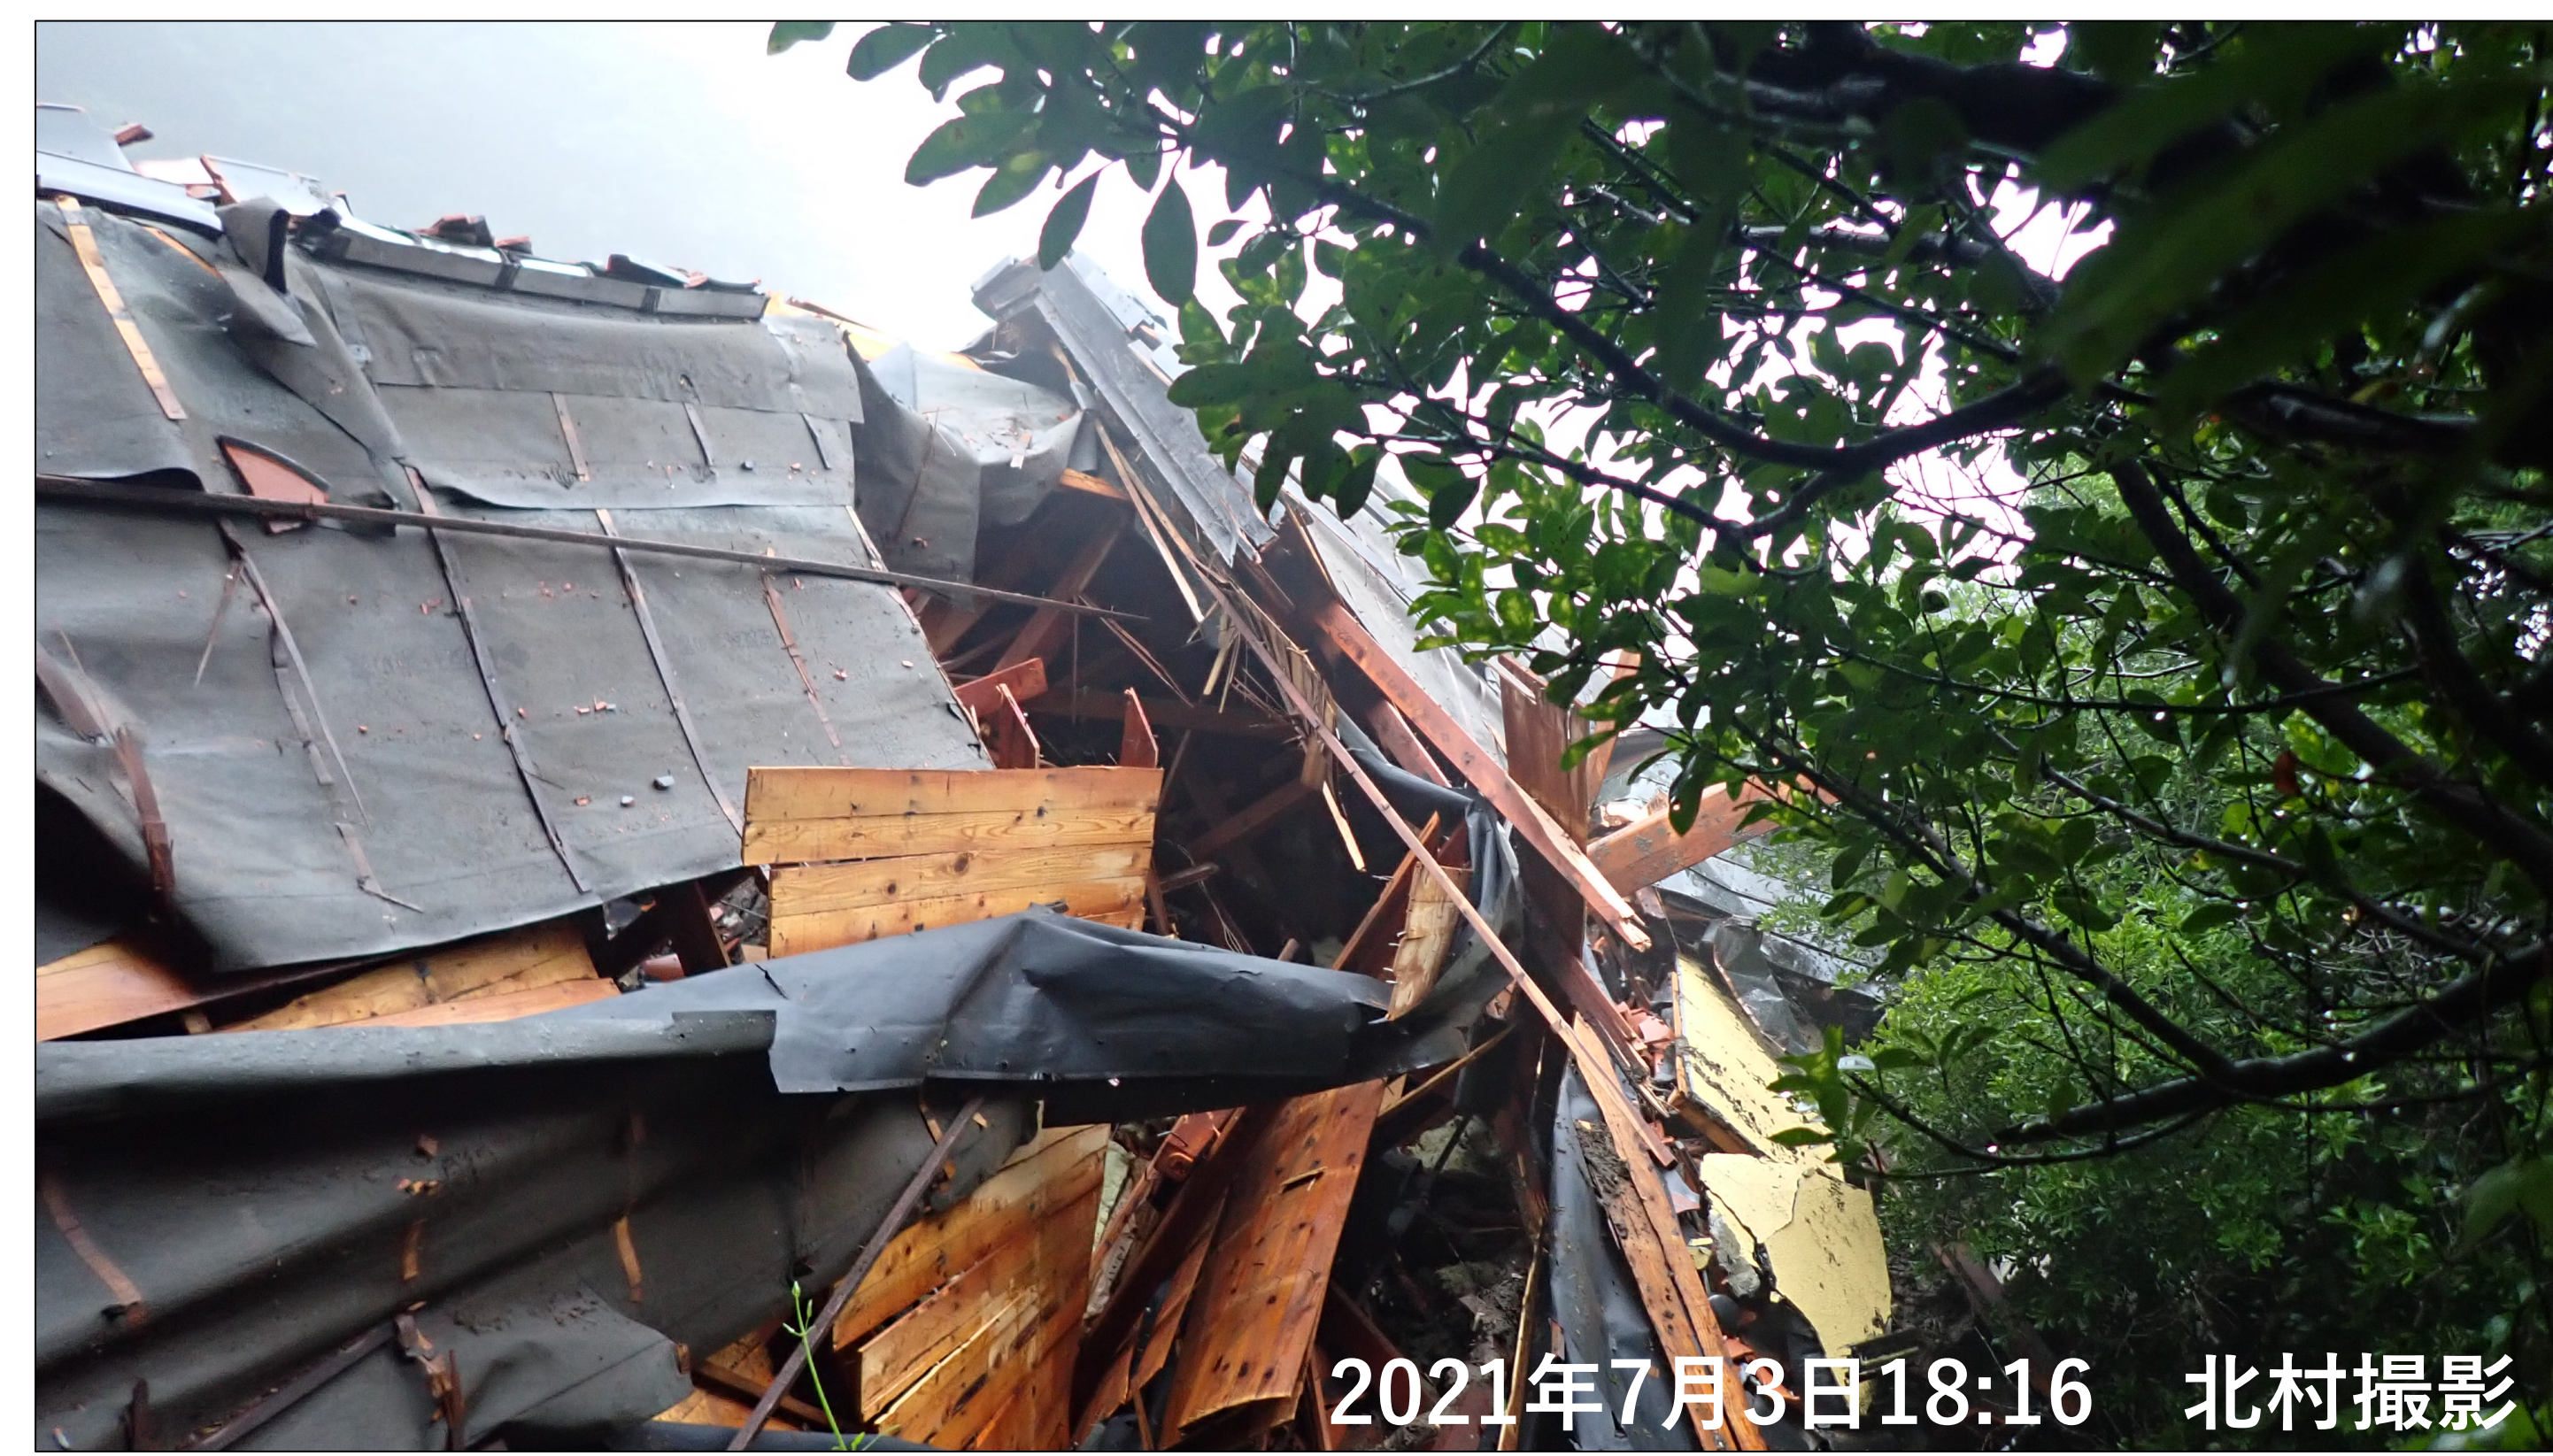
地点1(北緯35度6分53.19秒, 東経139度4分44.32秒)の土石流堆積物。道路上に家屋の瓦礫や木を含む土石流堆積物が堆積していた(北村・池田, 2021)。

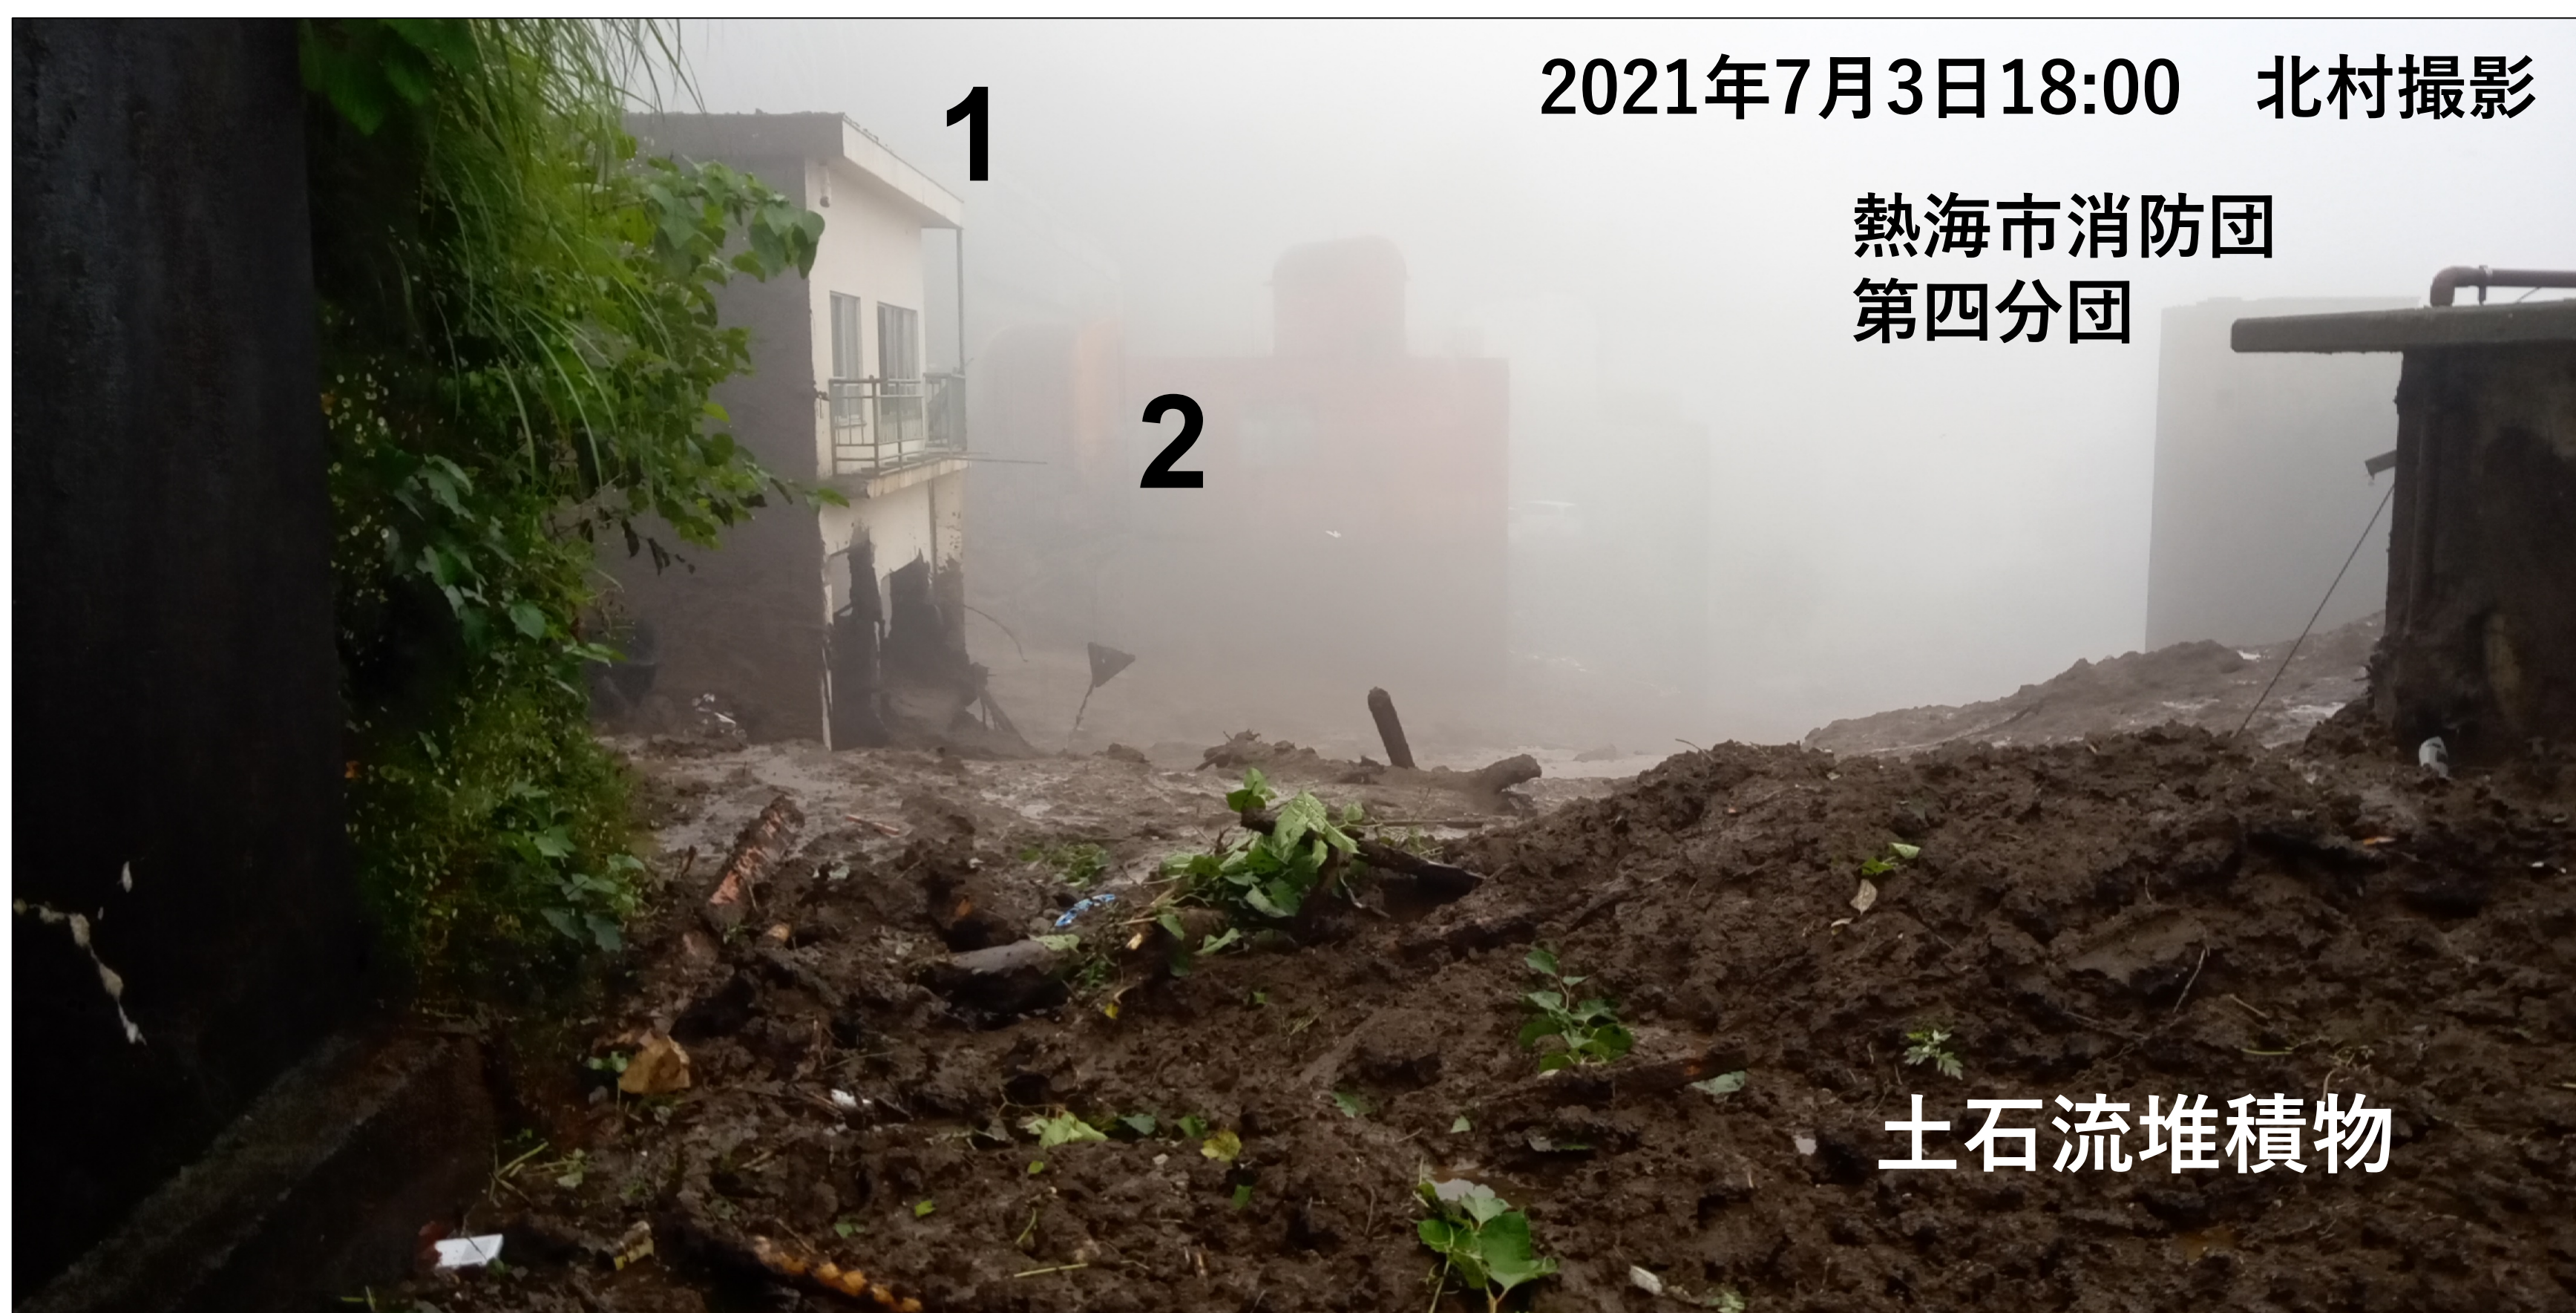
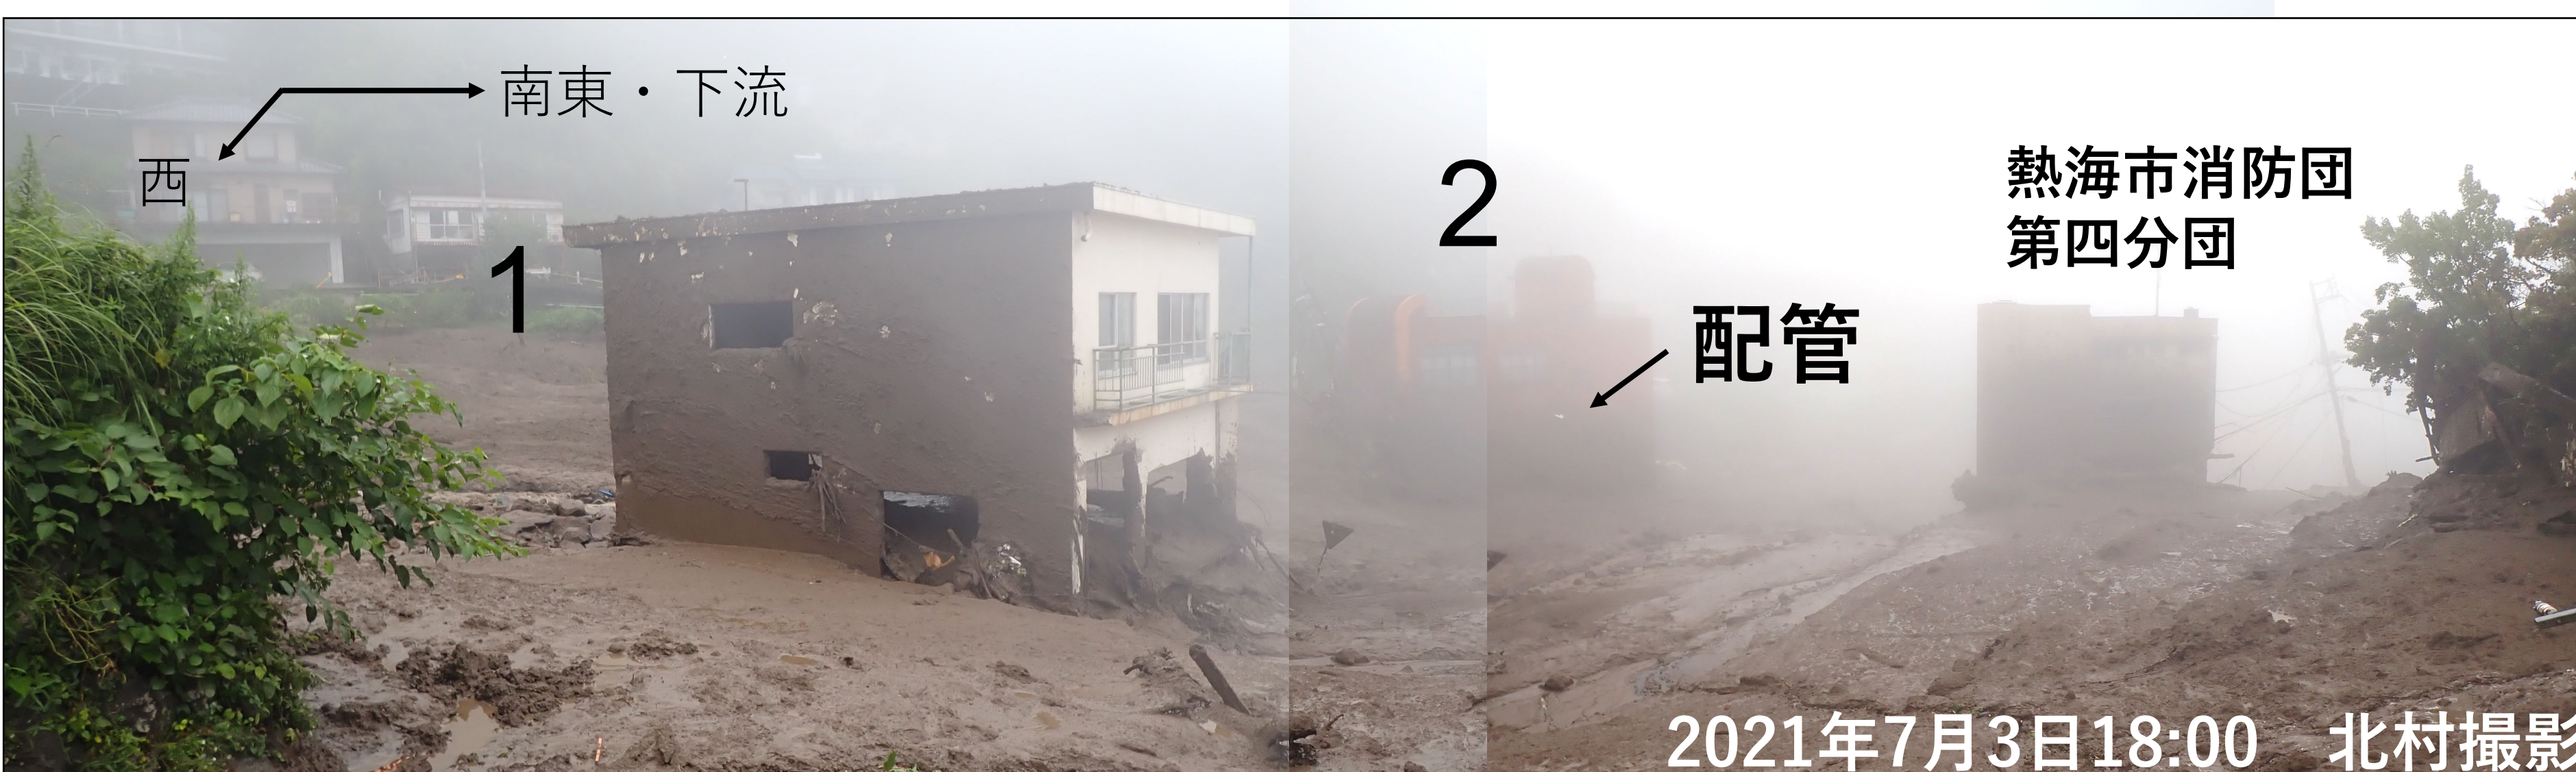
地点2(北緯35度6分50.83秒, 東経139度4分47.46秒)の土石流堆積物と家屋の位置関係を示す。

建物1の西側の壁面全体に泥が付着する。一方、海側の壁面では1階の開口部から土石流が流出した跡が見られるが、2階と庇の部分には泥が付着していない。建物2については、中央部に配管が白く見えており、それより下は泥が付着している。建物1の上流側には巨礫が多数分布しており、長さが1.4 mに達する礫もある。これらの礫は、建物1で流下が止められたものであり、これによって下流側の被害が軽減されたと思われる(北村・池田, 2021)。

熱海市伊豆山地区で発生した土石流の流下に影響を与えた地形的特徴ならびに土石流の特徴は次の通りである。
 ・土石流の流下した谷の地形は、**直線的で、平均勾配11.3° (20%)**でかつ**勾配の変化は小さく**、谷底低地の平坦地は100 m程度と狭かった。そのため、土石流が高速かつ集中的に流下した。
 ・土石流は、**長さ1.4 m**に達する礫を運搬する能力を持っていた。
 ・土石流としては**かなり高い含水率(31.0～36.2%)**を有していたので、**高速で長距離を流下した**。

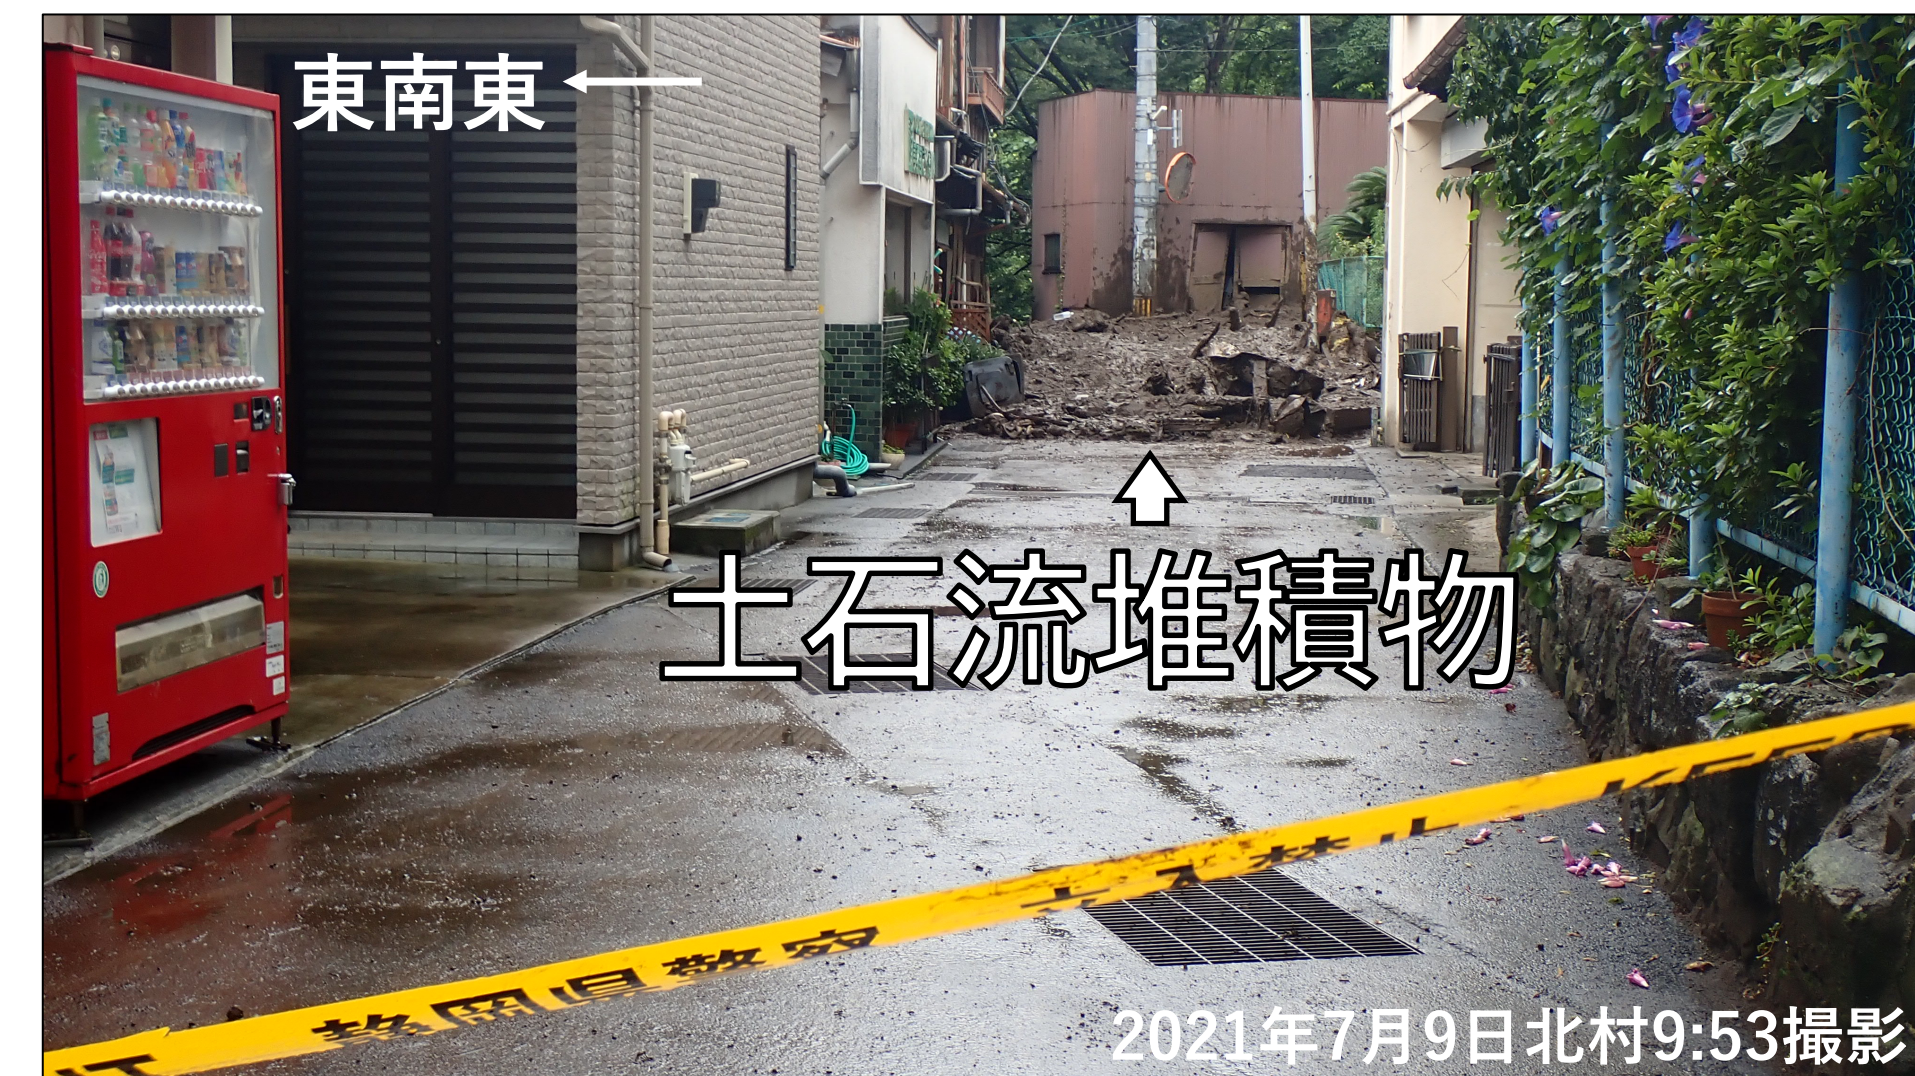
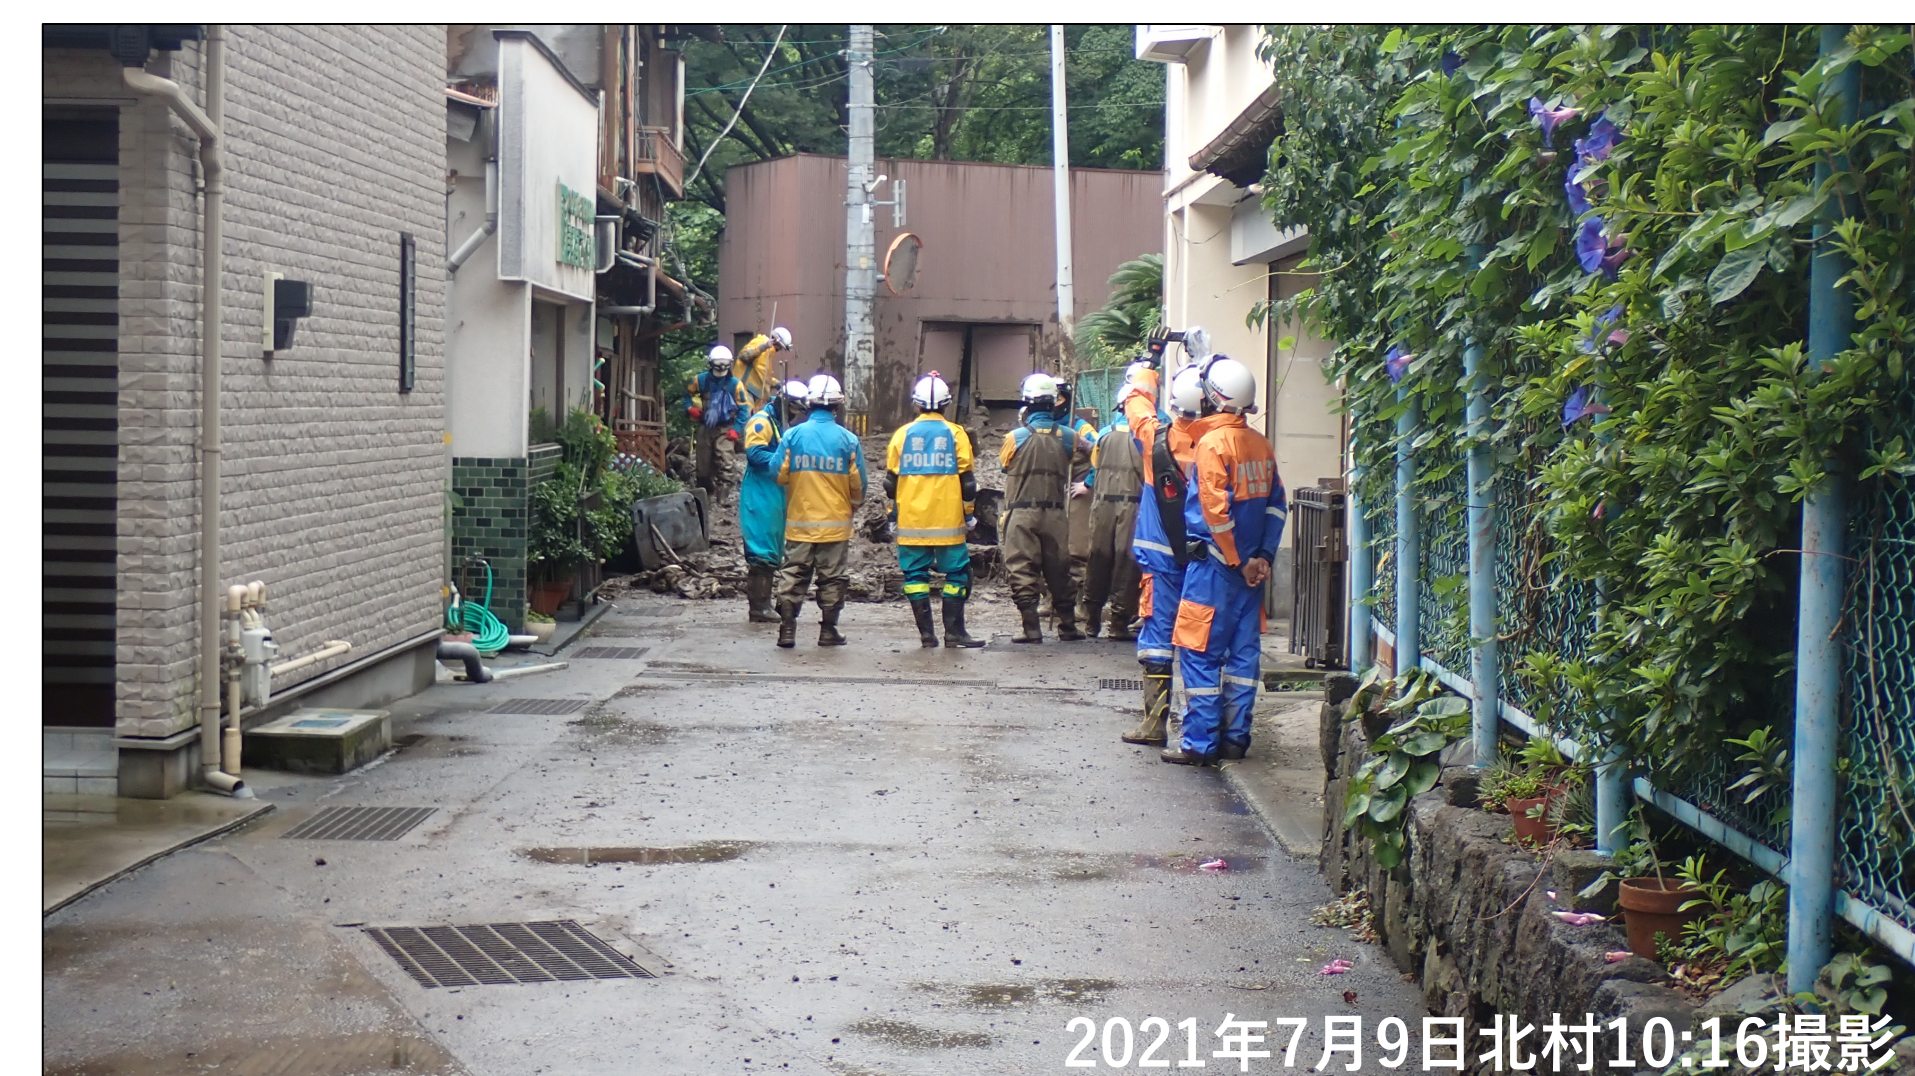
地点4(北緯35度6分39.56秒, 東経139度5分9.21秒)の土石流堆積物
