2021年7月3日に静岡県熱海市伊豆山地区で発生した土石流の速報

2021年7月3日10時半頃に静岡県熱海市伊豆山地区の逢初(あいぞめ)川沿いで土石流が発生した(図1・2)。北村は、7月3日、9日、23日に土石流の調査を行ったので、その概要を紹介する。

作成 北村晃寿 (防災総合センター・理学部地球科学科)
 作成日 2021年7月25日

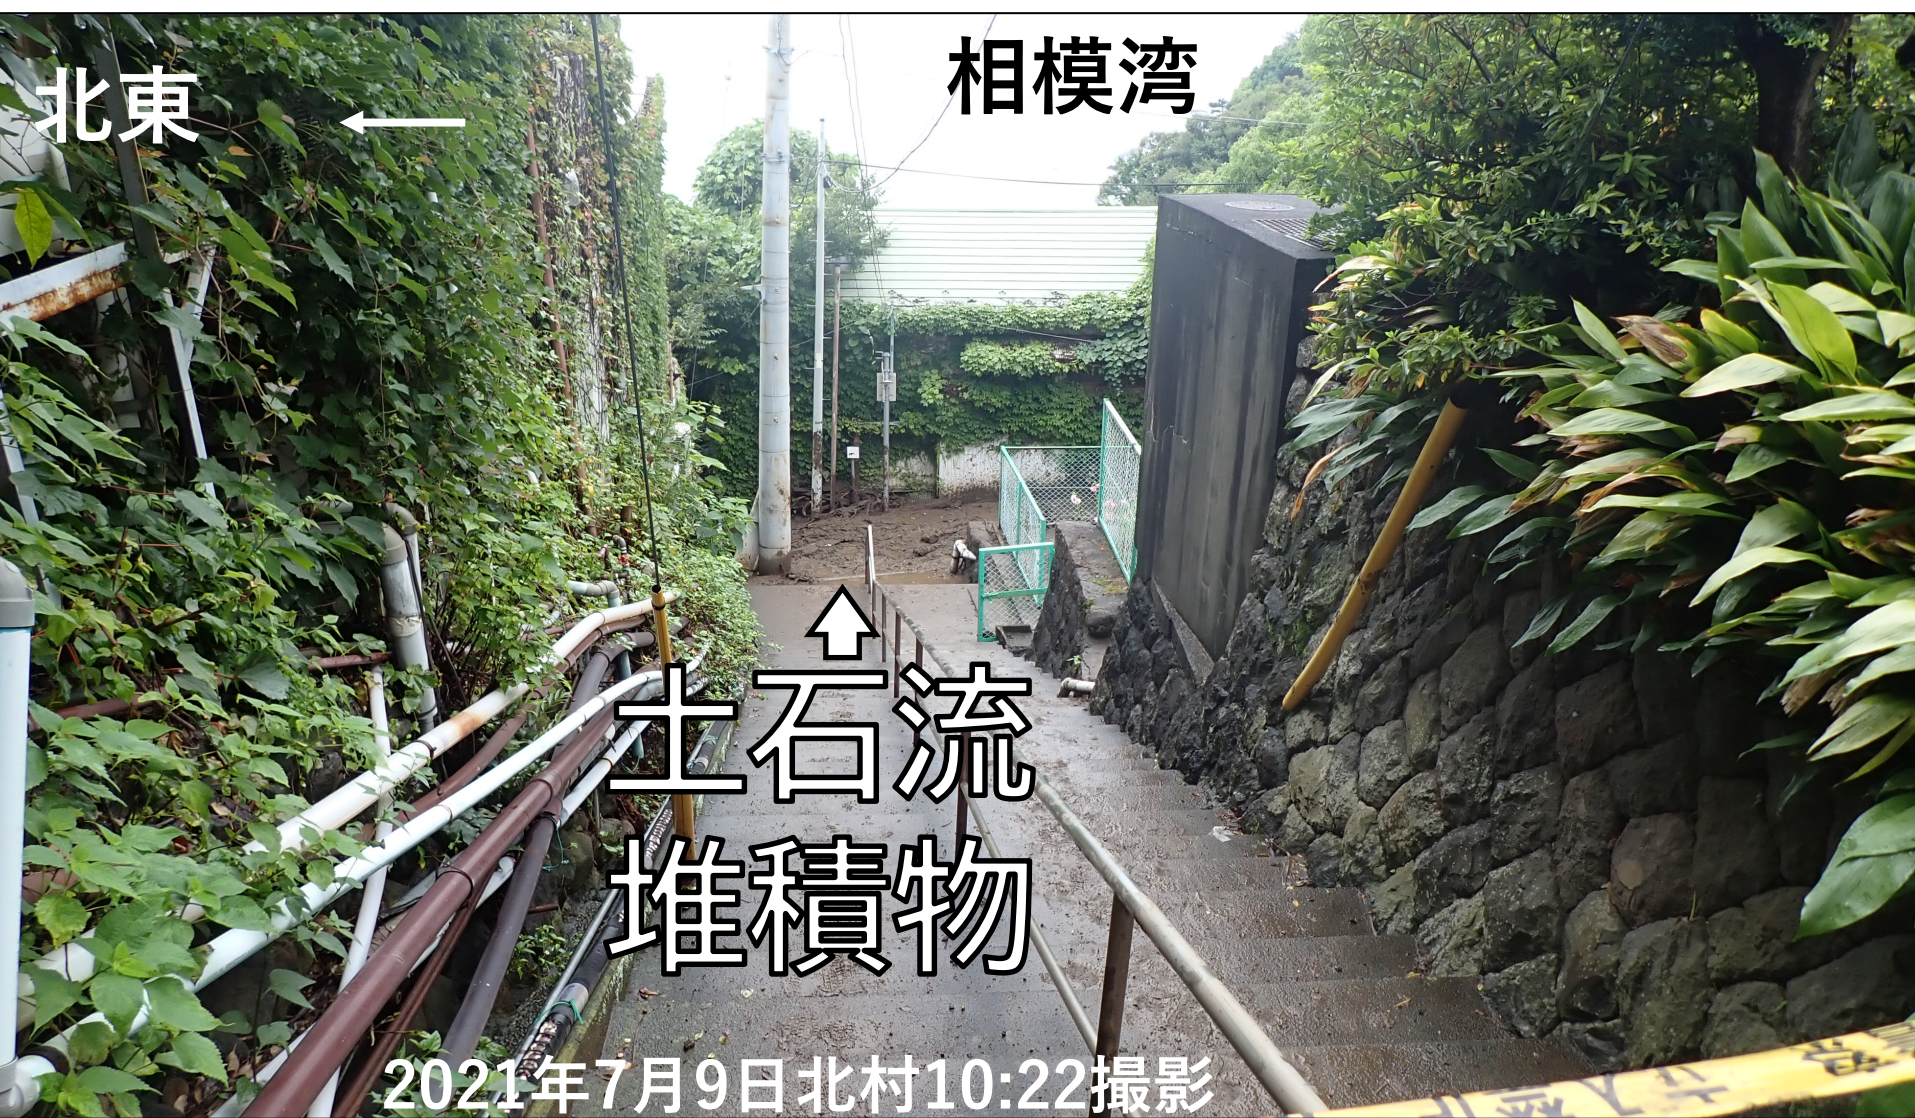
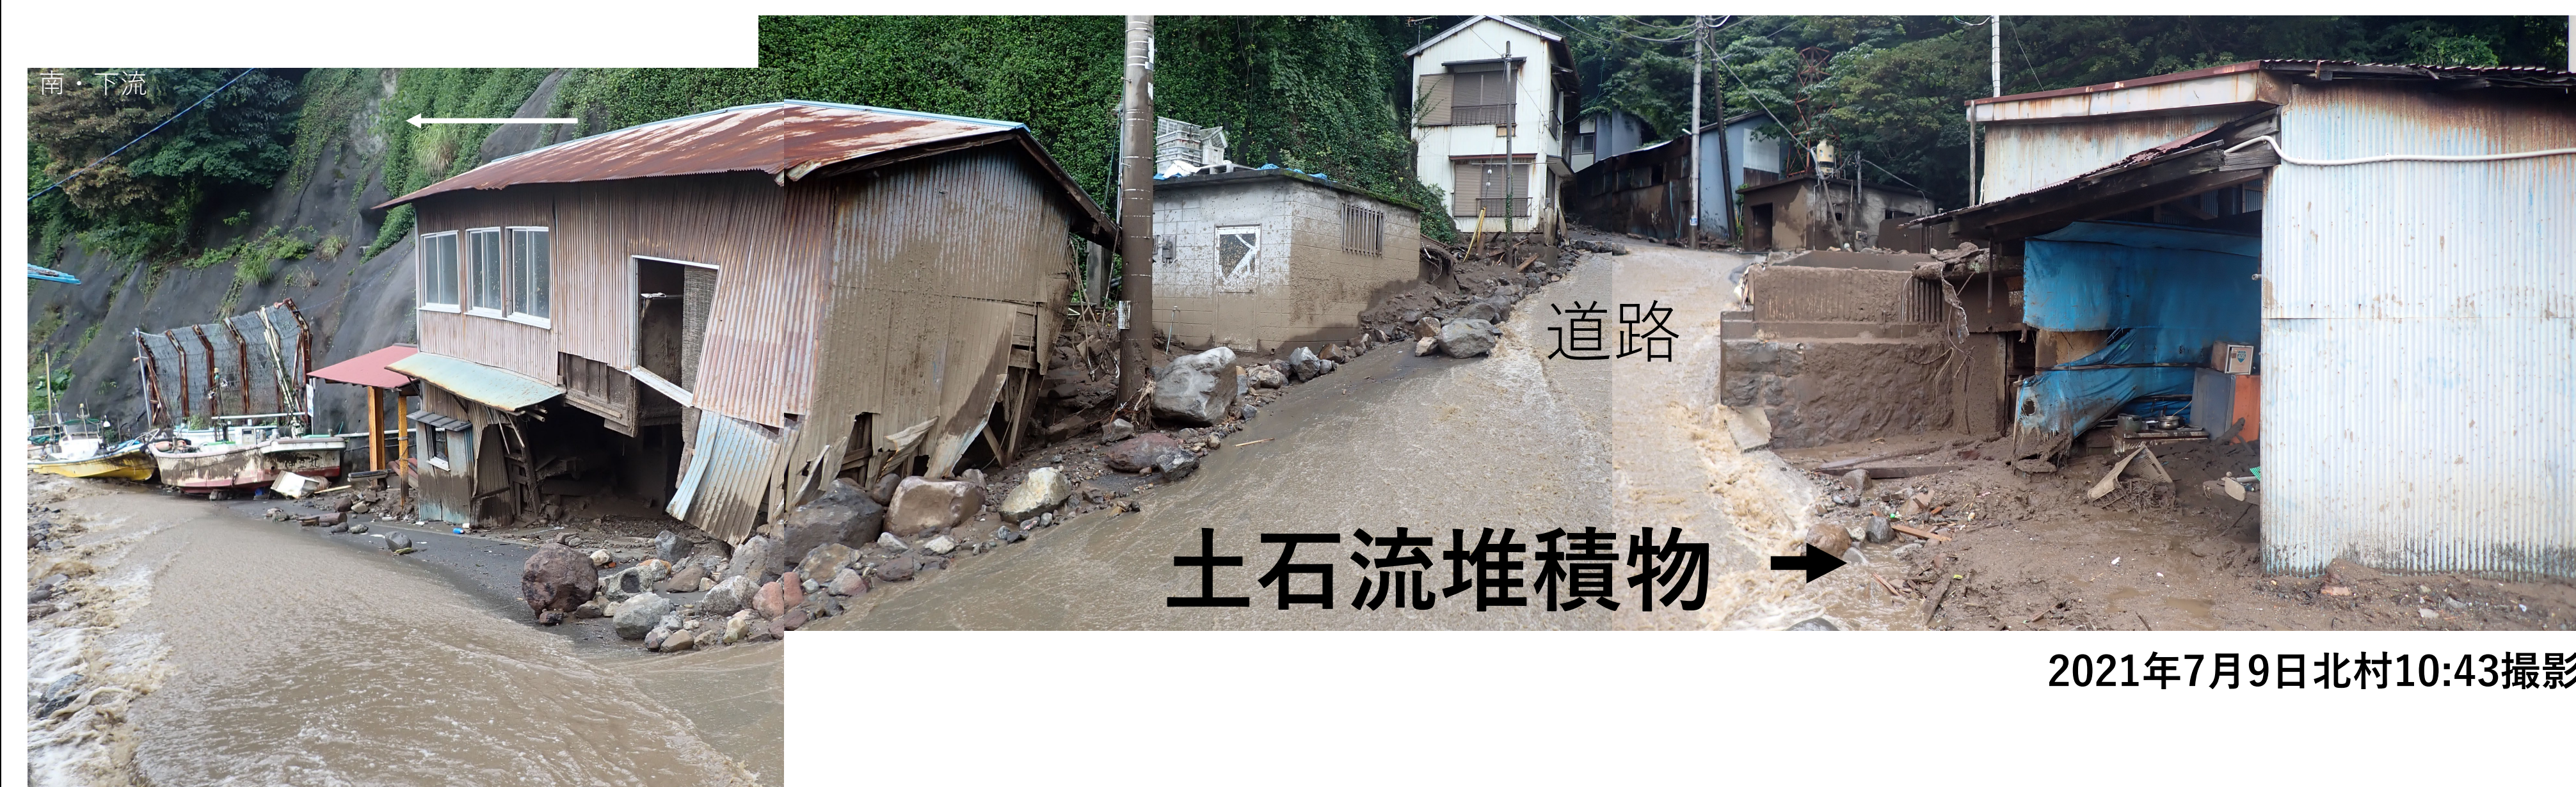
地点5(北緯35度6分38.36秒, 東経139度5分10.68秒)の土石流堆積物の写真である。この地点では、逢初川は暗渠となっており、道路を土石流が流下した。写真の右手の小屋の中に土石流堆積物が見られる。
